**Château de Grand-Geroldseck**  
**Chronique photo commentée**

# **Travaux des bénévoles de 2022 à 2025**

**réalisés par l'association ProGeroldseck**

**Période concernée 2022 - 2025**

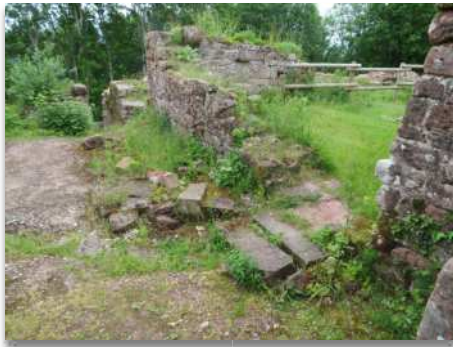
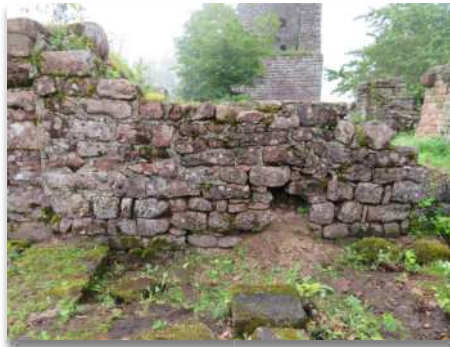
Juin 2021 le bas du mur est disloqué ... et il fait un ventre.

Nous avons démonté toute la partie risquant de s'écrouler et avons découvert une espèce d'"arche" à l'intérieur du mur. (voir [toutes les photos.](#))

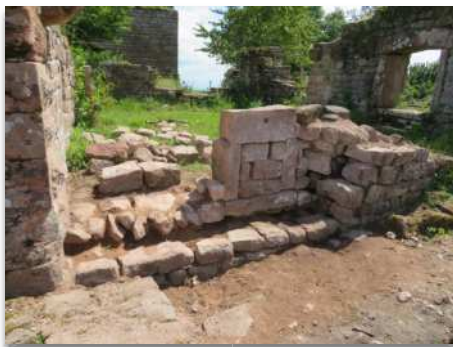
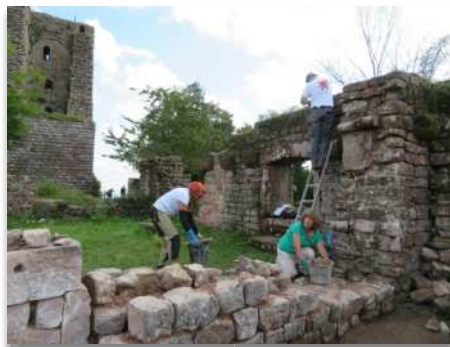
M. Dufour, architecte en chef des monuments historiques, nous a demandé de laisser en place cette arche et même de la mettre en valeur comme indiqué sur la photo ci-contre.

Nous avons dû démonter la presque totalité du mur côté Nord. Puis nous avons consolidé la suite jusqu'au pas de porte côté Sud en retirant toute la terre pour la remplacer par un rocaillage au mortier. En 2025 nous avons fait le jointoiement de l'ensemble.

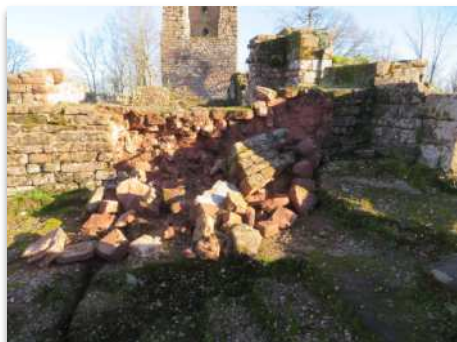
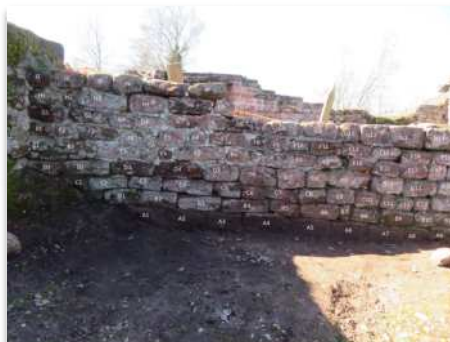
Le parement Ouest du mur séparant la Sarthe du Loir s'est écroulé en janvier 2023. Les pierres du parement Est sont encore en place mais ne sont plus très stables.

Nous les avons numérotées et procédé à un démontage complet en prenant bien soin de les disposer pour les remettre à leur place d'origine.

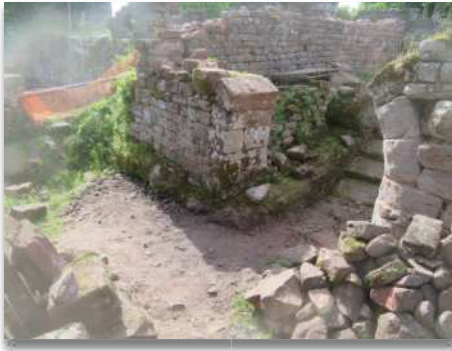
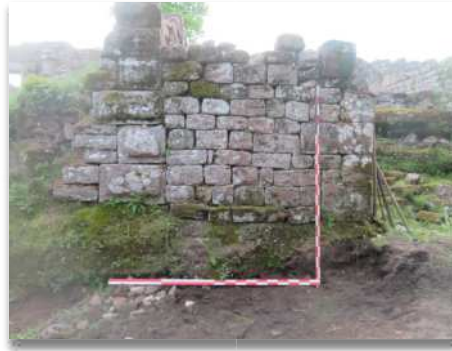
Nous avons aussi consolidé l'extrémité Nord, en T, du mur du Perche donnant sur la zone Eure. Le mur présentait un ventre et risquait l'écroulement. (voir les photos

Nous avons démonté et remonté les pierres des parements Nord et Sud sans toutefois toucher aux gros blocs des montants latéraux. On voit ici la face Nord avec les pierres numérotées avant démontage.

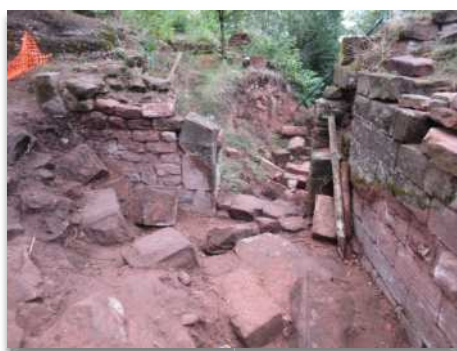
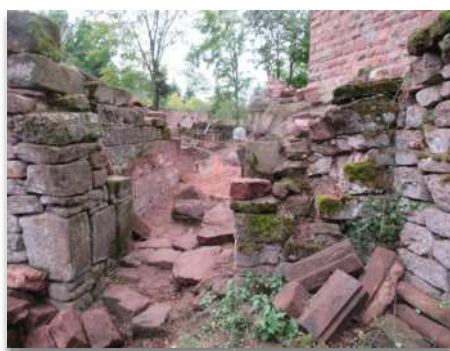
La photo de gauche prise depuis l'extérieur montre en avant plan les blocs non encore dégagés, la porte *Cornimont* avec à gauche le mur Sud, le montant de porte avec le départ de voûte et à droite le montant de porte sans le départ de voûte (qui était là en 1966) et le mur "doublant" le mur intérieur de l'entrée.

La photo de droite prise de l'intérieur illustre bien l'état très dégradé des tous les murs et arases.

Nous avons déposé et remonté les parties instables du mur *Remiremont* du côté Sud-Ouest avec les gros blocs à bossage formant un angle à 120°, du côté de la porte et le long du mur jusque sous le rocher. Nous n'avons pas rectifié l'alignement vertical des blocs à bossage puisqu'ils étaient apparemment montés en gradins (par qui et quand ?).

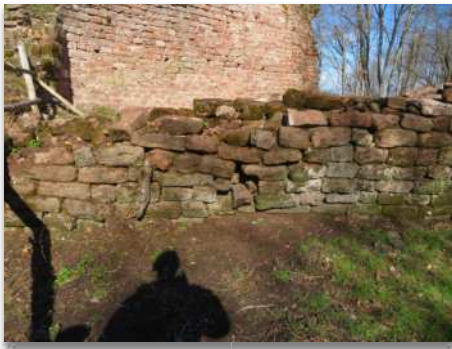
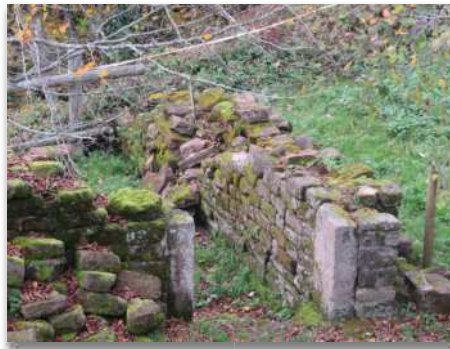
La photo de gauche prise de mars 2023 montrait déjà le très mauvais état du mur qui s'est écroulé en janvier 2024.

Ce mur orienté Est-Ouest délimite la pièce *Manche* dans laquelle on entre par une porte dont il reste les deux montant et la pas de porte.

Au vu de l'état général du mur nous avons dû tout démonté après repérage et numérotation des pierres de chaque côté (parement Ouest et parement Est).

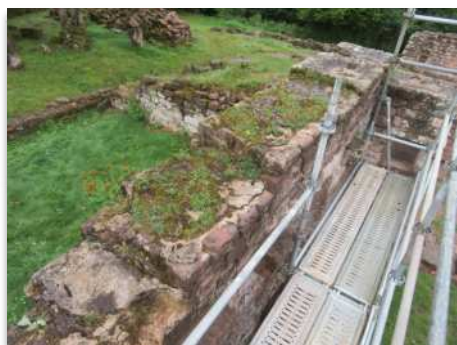
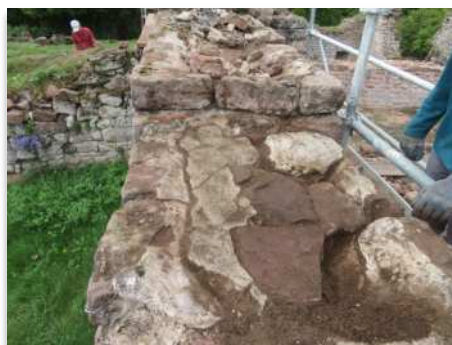
Les dessus des murs de toute la zone avait été refaits avant les années 1980 en réalisant des sortes de cuvettes en "béton" remplies de terre.

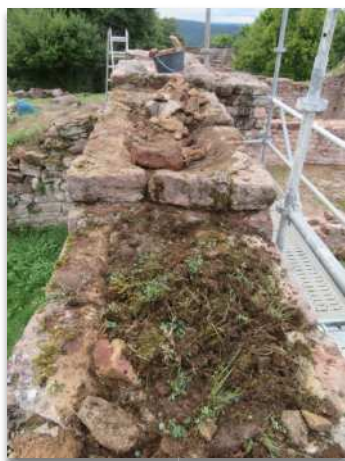
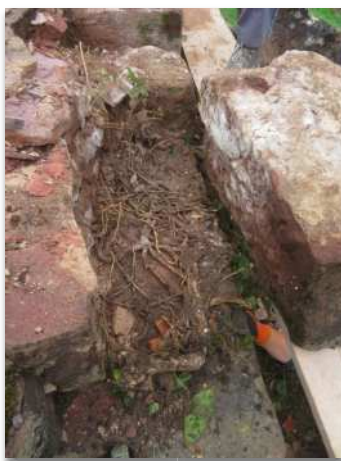
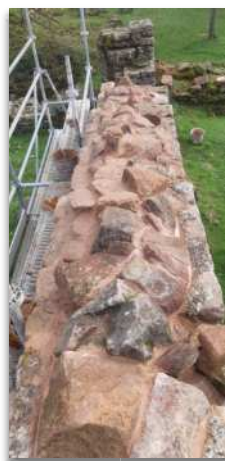
Apparemment ça a bien tenu mais l'apparition inévitable de fissures dans les cuvettes a permis à la végétation de développer ses racines vers l'intérieur des murs en le fragilisant. Nous avons réalisé un rocaillage standard.
