Château de Grand-Geroldseck

Chronique photo commentée

Zone *LaBresse*

Période concernée 2015-2022

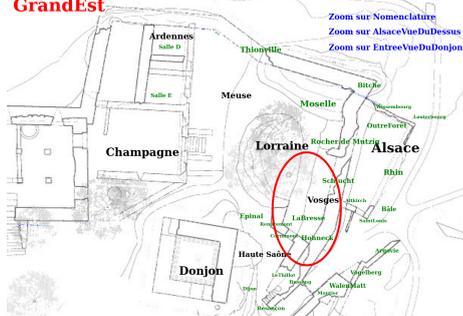
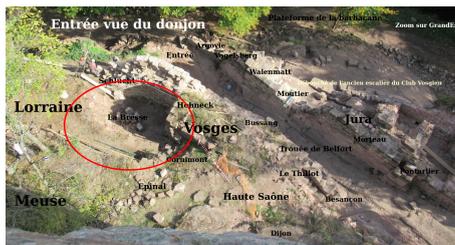
La zone LaBresse, surlignée en gris sur ce plan et sur la photo prise du donjon, est située derrière le mur d'enceinte qui surplombe l'entrée.

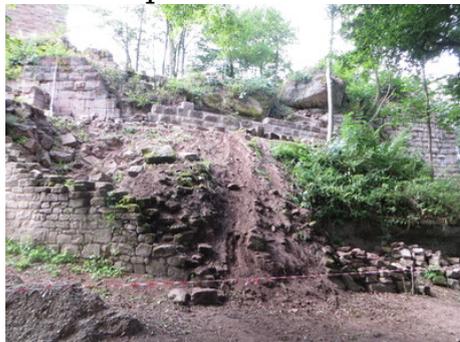
En 2014 le parement extérieur du mur surplombant l'entrée était à moitié effondré (partie supérieure gauche de la photo)
 Les blocs lisses à gauche sont encore bien positionnés, les blocs à bossage du haut à gauche penchent vers l'extérieur d'un vingtaine de cm.
 Ils seront démontés et remontés (voir le photorama Extra_2014-2018_EntreeMurSurplombant/Photorama.html)
 On voit le haut du parement intérieur au dessus du V de l'effondrement

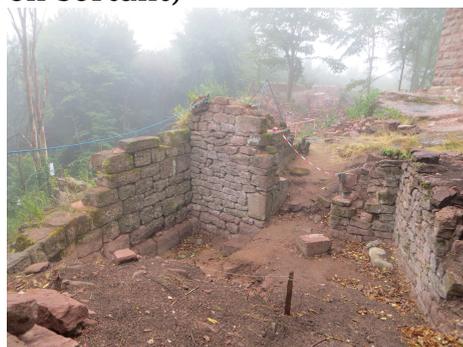
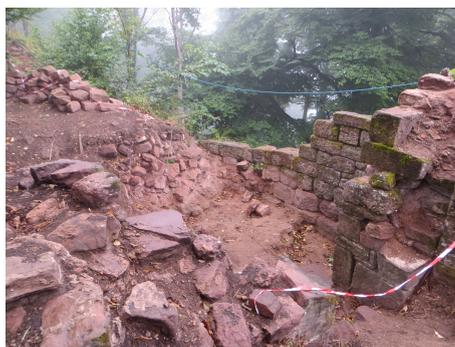
On voit ici ce qu'il reste du parement intérieur. Le niveau du sol est assez haut et sera fouillé (image de droite). Le mur "Hohneck" est "collé" contre le mur d'enceinte sans aucun chaînage. Ce mur délimite une porte (Cornimont). Un sondage préalable a révélé une crapaudine au pied de ce mur (à gauche en sortant)

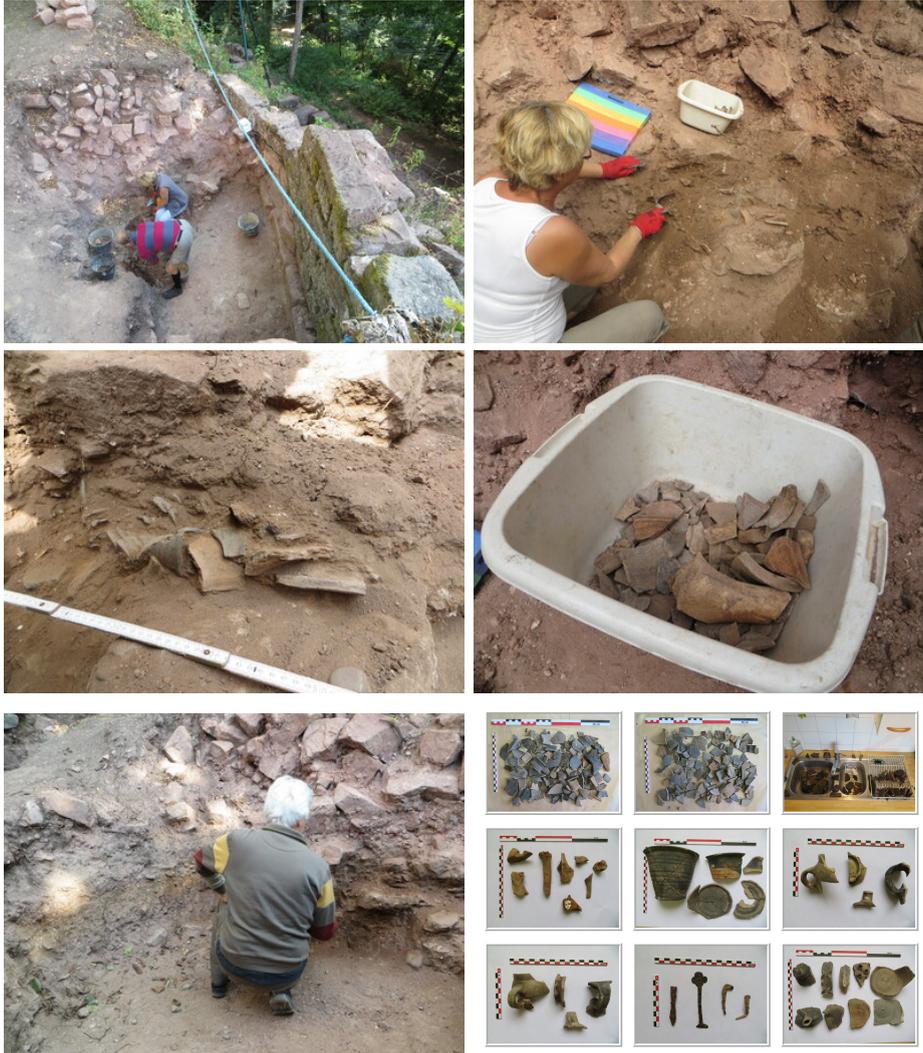
Beaucoup de pierres moyennes sans intérêt, peu d'éléments d'architecture, mais par endroits beaucoup de belles poteries, et couches stratigraphiques (voir le rapport de fouille de Bernard Haegel et les rapports 2022 de Raymond Ripp et Roland Schoen)

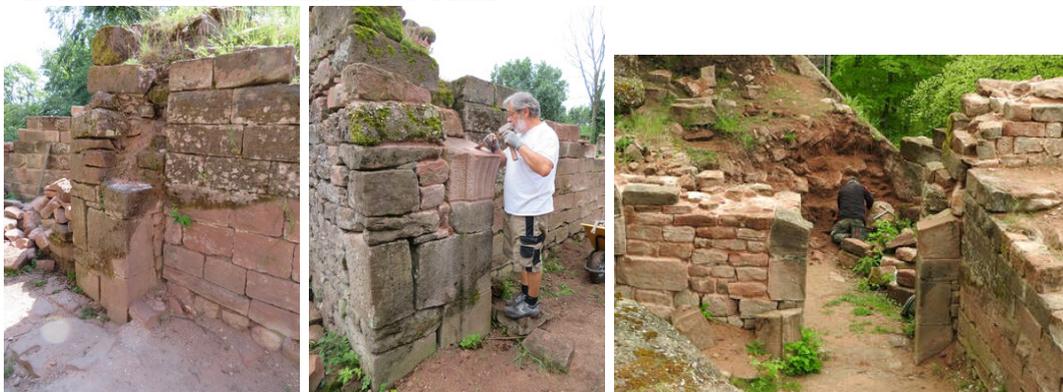
Le mauvais état du montant droit de la porte Cornimont nous a amenés à tailler dans un bloc de récupération un départ de voûte conforme à celui du côté gauche. Ceci, surtout, afin de pouvoir réaliser un blocage solide à l'arrière du pilier droit pour maintenir le mur Hohneck et renforcer le lien entre ce mur et le mur du Thillot.

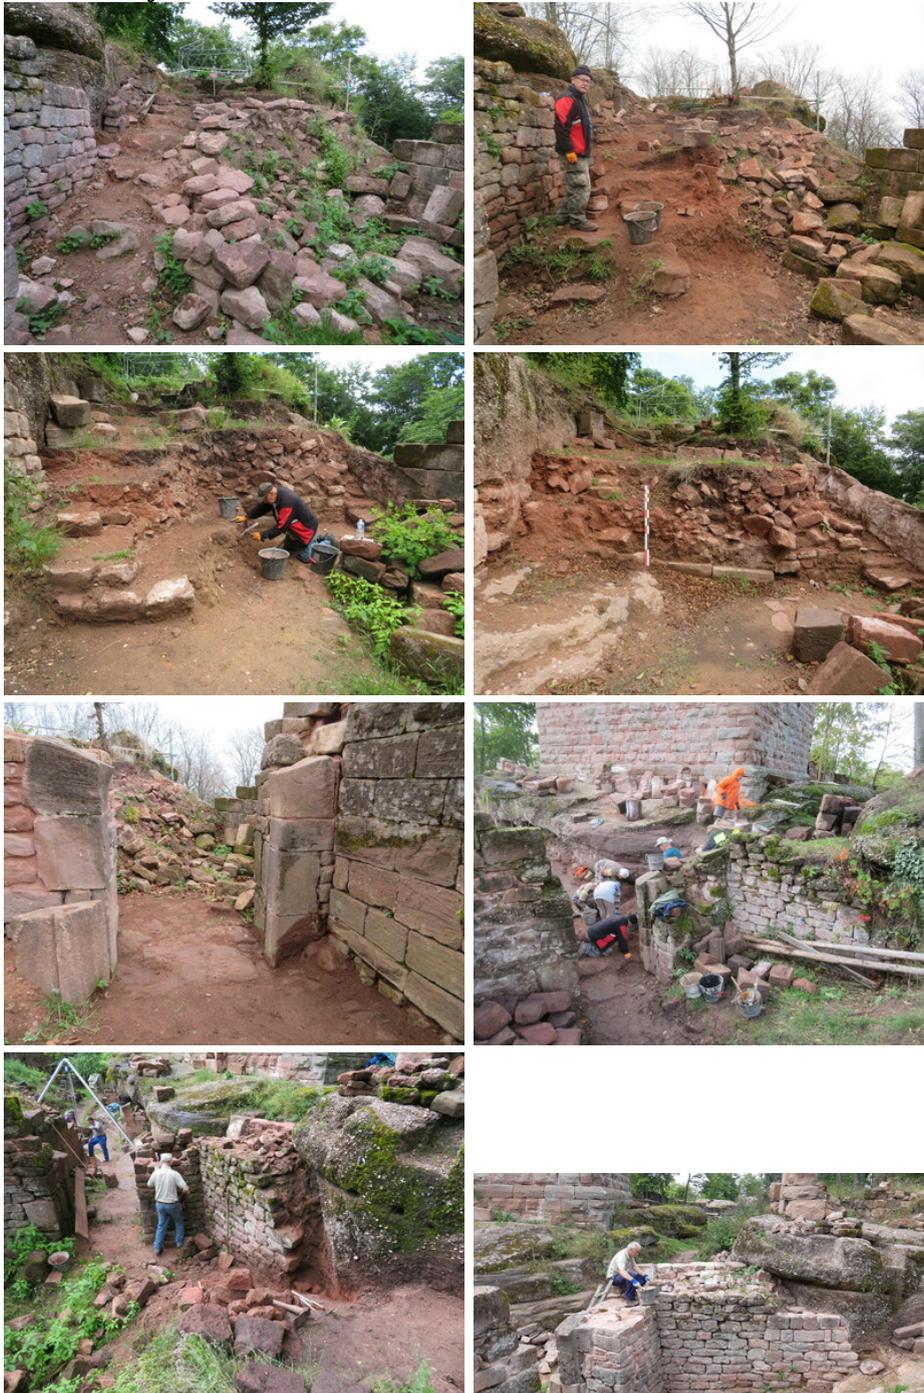
Les pierres ayant été enlevées nous avons pu poursuivre la fouille et dégager une grande partie jusqu'au niveau du rocher qui est le même que le pas de la porte sauf pour la partie gauche où le rocher est surélevé. Les murs du coin sud-ouest sont en très mauvais état, en particulier sous le rocher mais Maurice y travaille (c'est le mur Maurice3).
