**Château de Grand-Geroldseck**  
**Chronique photo commentée**

**Les fouilles dans la zone *LaBresse*  
la salle derrière le mur droit de l'entrée**

**Période concernée 2015-2022**

**2022/10/16**

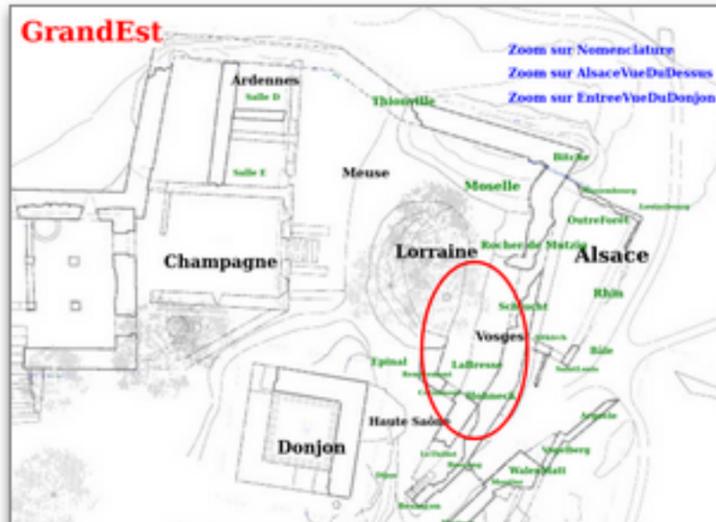
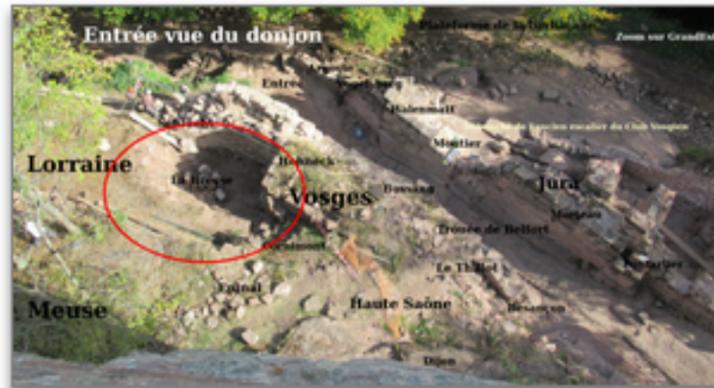
\*\*\* Voir (presque) toutes les photos concernant LaBresse. Période concernée 2015-2022. La zone LaBresse, surlignée en gris sur ce plan et sur la photo prise du donjon, est située derrière le mur d'enceinte qui surplombe l'entrée.

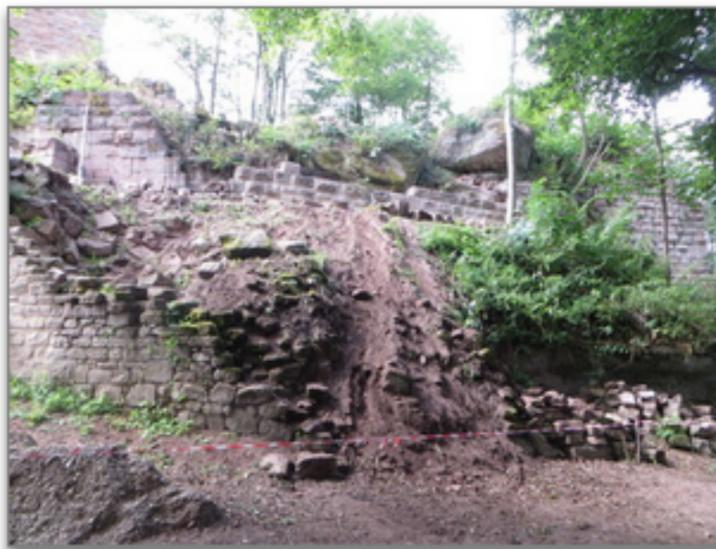
En 2014 le parement extérieur du mur surplombant l'entrée était à moitié effondré (partie supérieure gauche de la photo)

Les blocs lisses à gauche sont encore bien positionnés, les blocs à bossage du haut à gauche penchent vers l'extérieur d'un vingtaine de cm.

On voit le haut du parement intérieur au dessus du V de l'effondrement extérieur

Ils seront démontés et remontés (voir le photorama

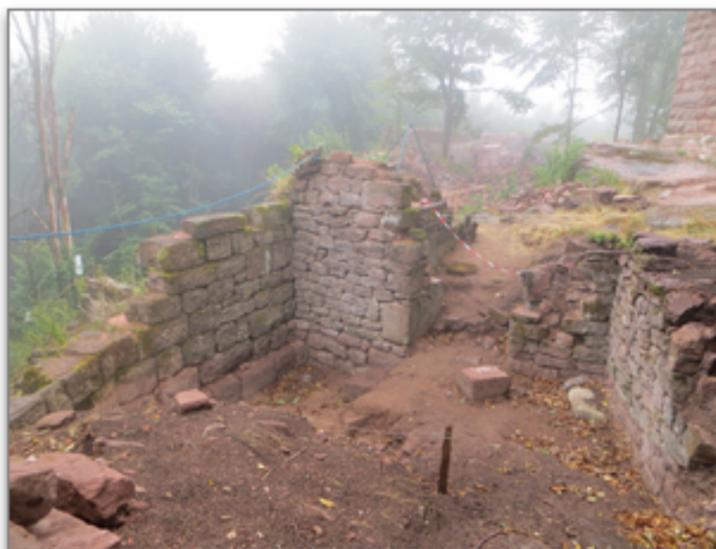
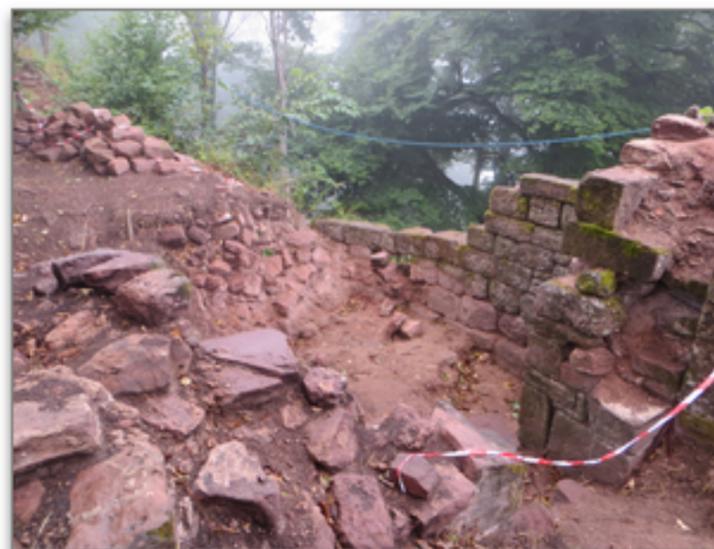
On voit ici ce qu'il reste du parement intérieur. Le niveau du sol est assez haut et sera fouillé (image de droite). Le mur (Hohneck) est "collé" contre le mur d'enceinte sans aucun chaînage. Ce mur délimite une porte (Cornimont). Un sondage préalable a révélé une crapaudine au pied de ce mur (à gauche en sortant)

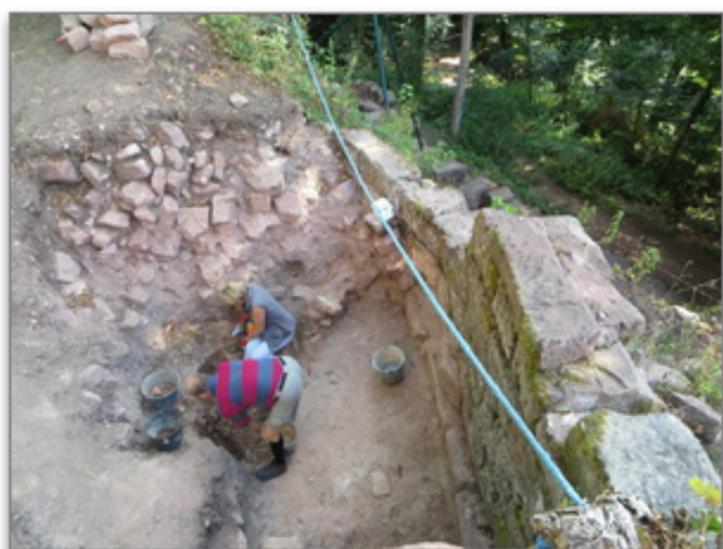
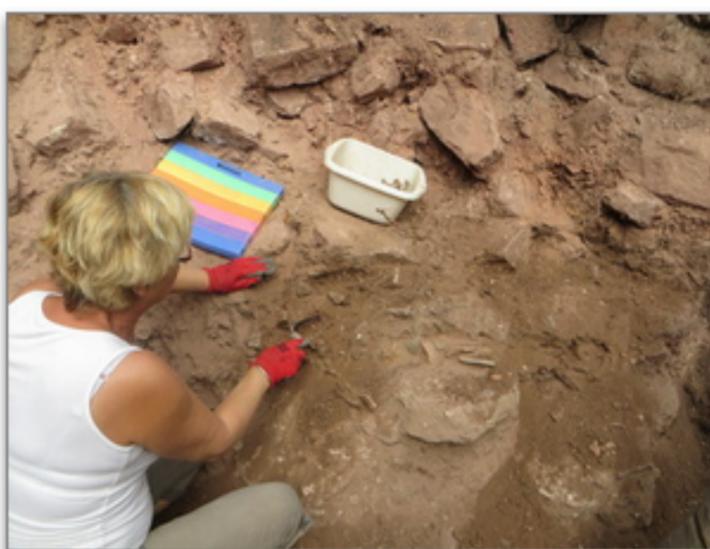
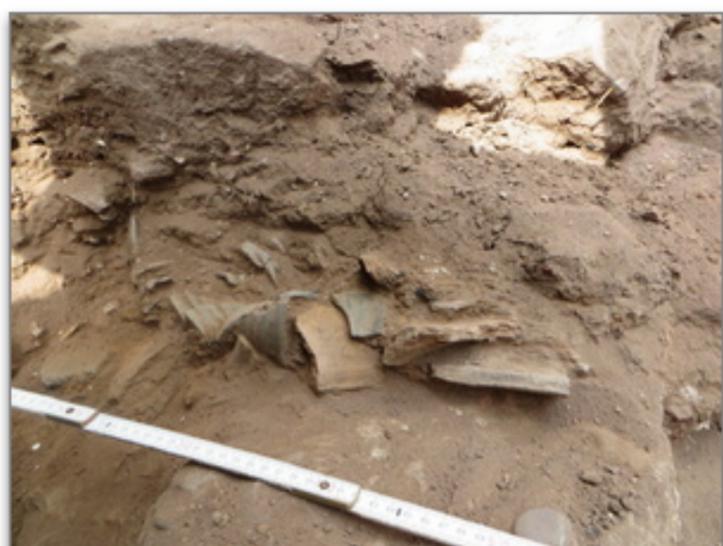
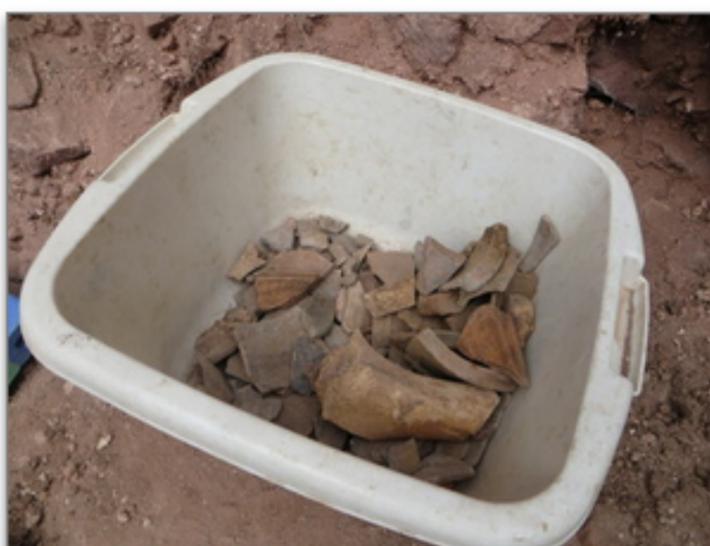
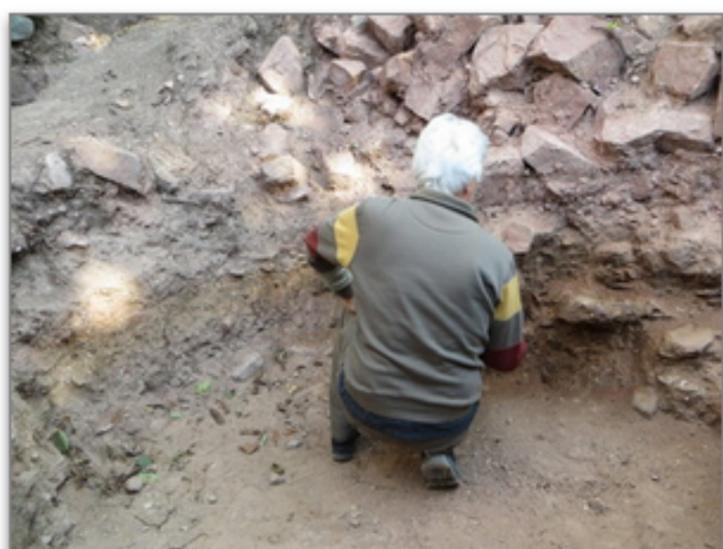
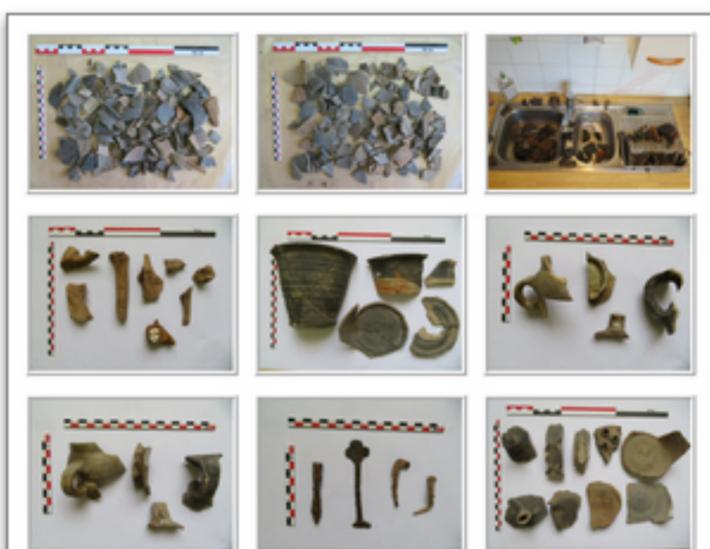
Beaucoup de pierres moyennes sans intérêt, peu d'éléments d'architecture, mais par endroits beaucoup de belles poteries, et couches stratigraphiques (voir le rapport de fouille de Bernard Haegel et les rapports 2022 de Raymond Ripp et Roland Schoen)

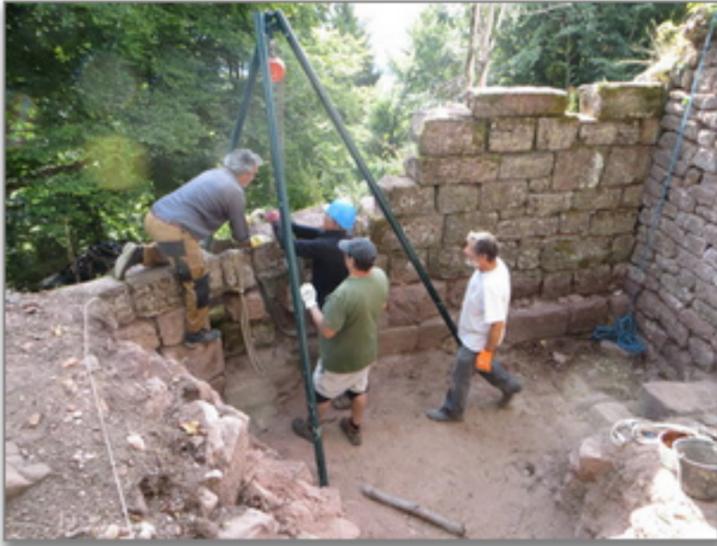
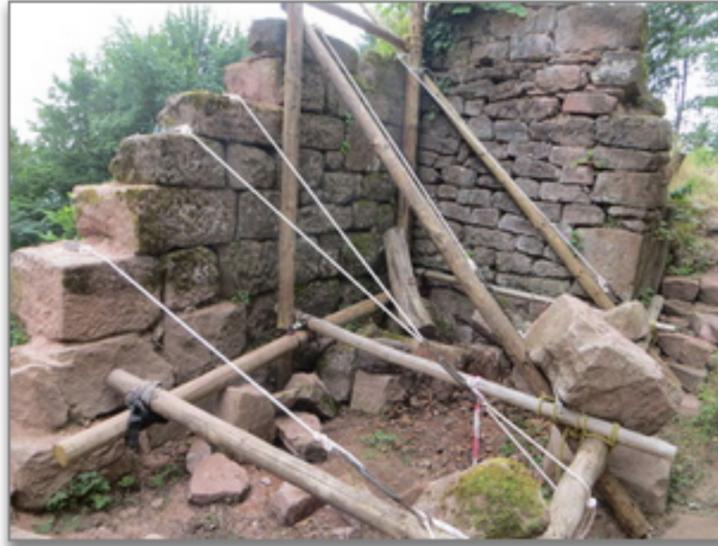
Les blocs en position instable du parement intérieur ont été déposés. Nous avons aussi construit un échafaudage de consolidation et de maintien du parement intérieur restant en place pour éviter tout accident pendant le démontage et remontage du parement extérieur en dévers.

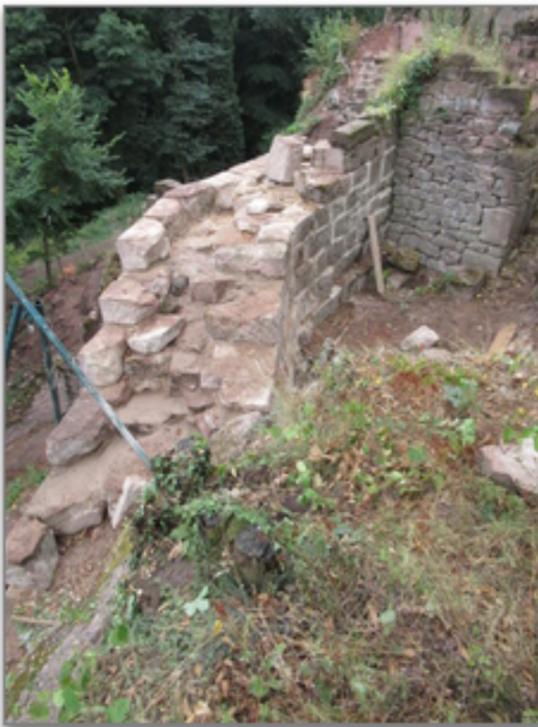
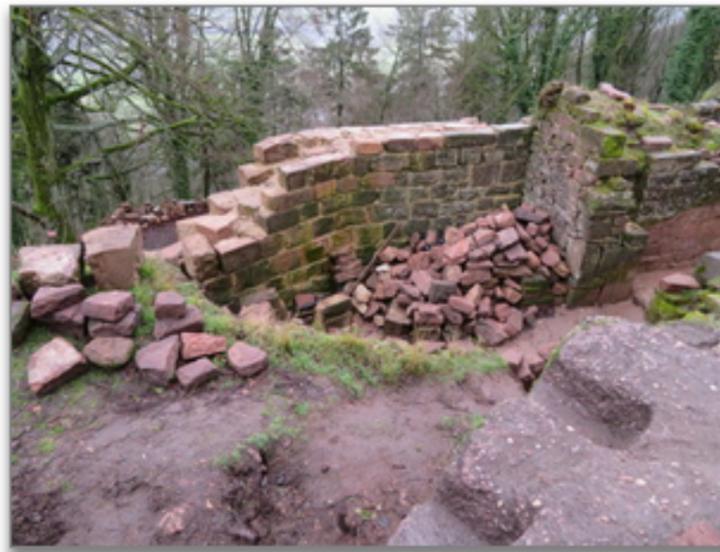
Après remontage du parement extérieur, blocage et rocaillage, l'échafaudage a pu être enlevé. Nous avons remonté le parement intérieur et rajouté quelques assises.

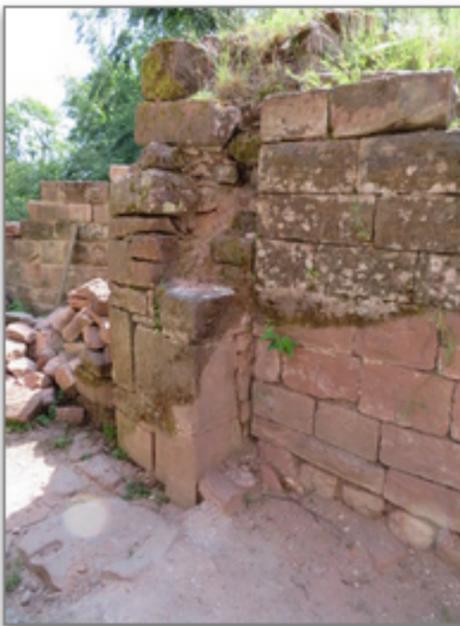
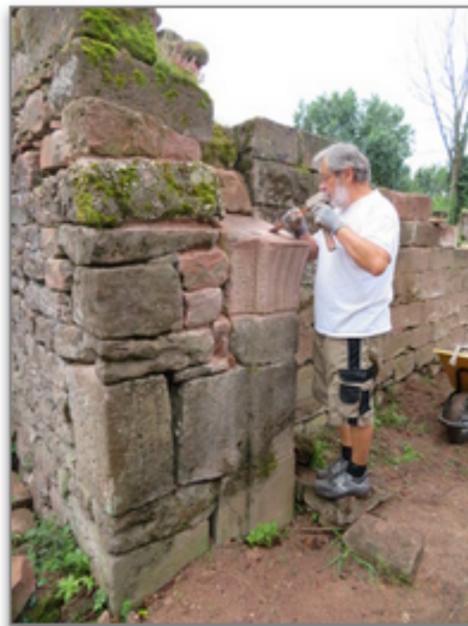
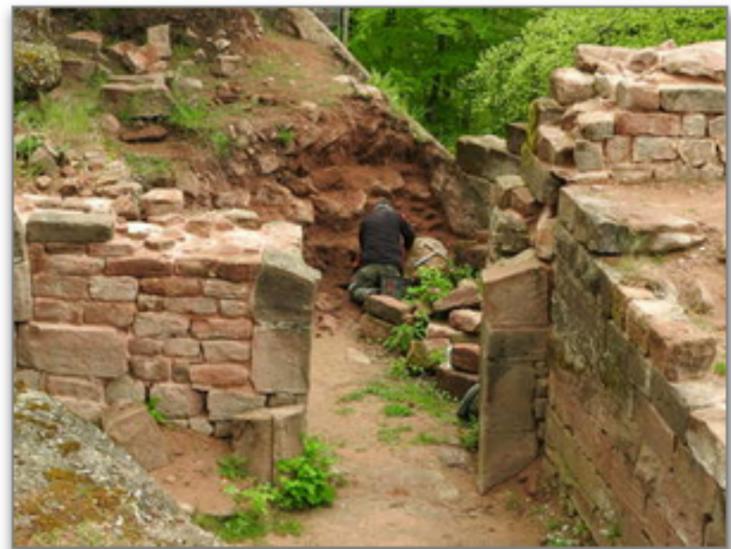
Cette salle a servi de stockage des pierres extraites du passage attenant HauteSaone. Ce n'est qu'en fin 2020 que ces pierres ont été "jetées" par dessus le col de la Schlucht pour servir de remblayage du mur Lauter en contrebas.

Le mauvais état du montant droit de la porte Cornimont nous a amenés à tailler dans un bloc de récupération un départ de voûte conforme à celui du côté gauche. Ceci, surtout, afin de pouvoir réaliser un blocage solide à l'arrière du pilier droit pour maintenir le mur Hohneck et renforcer le lien entre ce mur et le mur du Thillot.

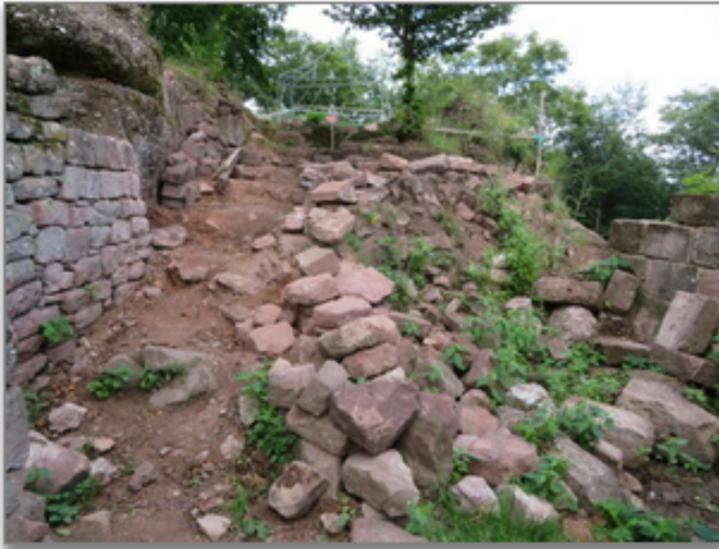
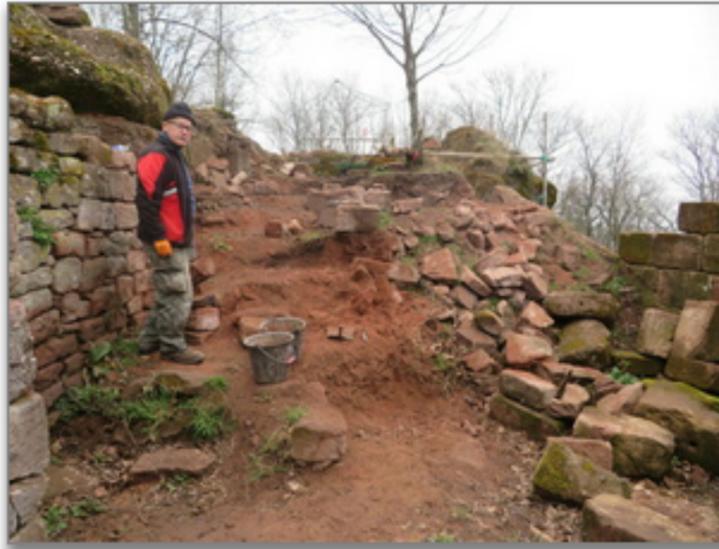
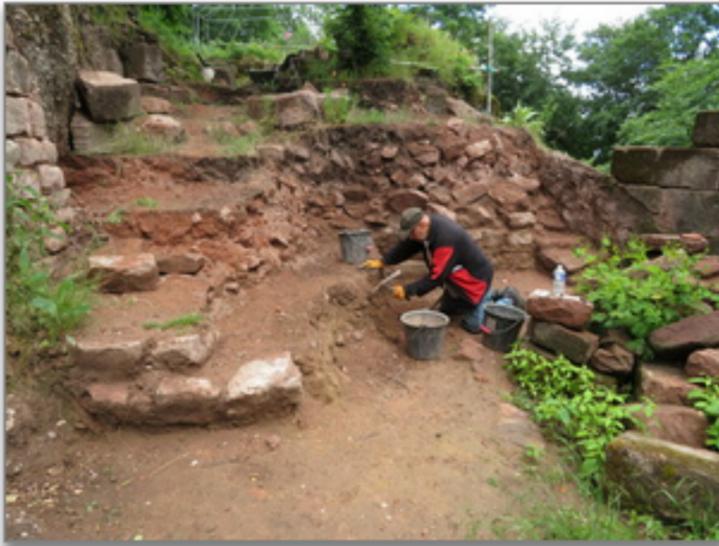
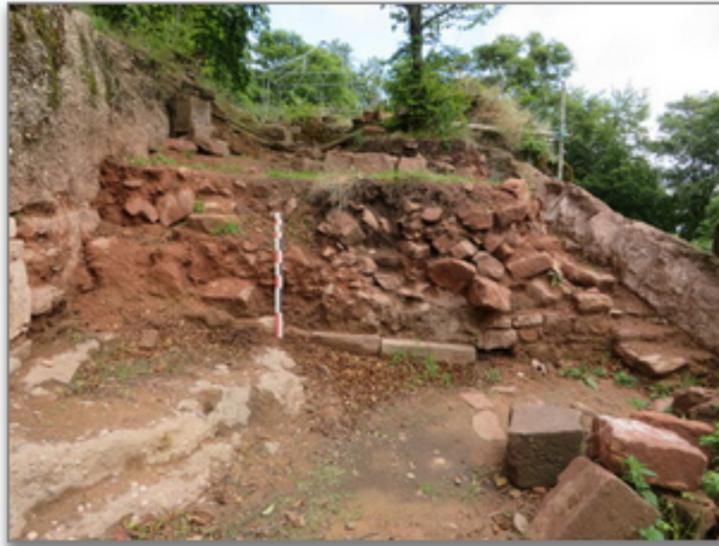
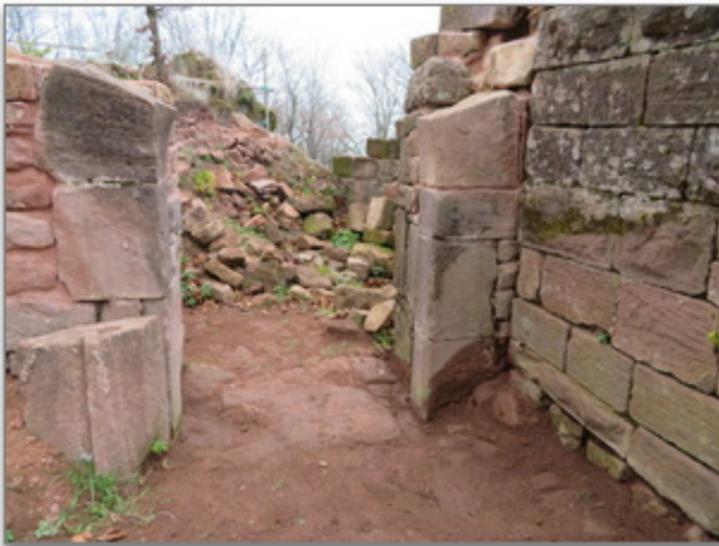
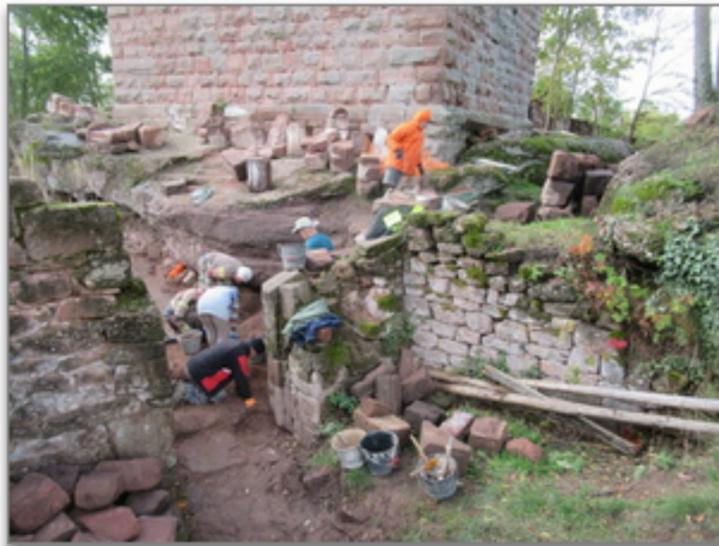
Les pierres ayant été enlevées nous avons pu poursuivre la fouille et dégager une grande partie jusqu'au niveau du rocher qui est le même que le pas de la porte sauf pour la partie gauche où le rocher est surélevé. Les murs du coin sud-ouest sont en très mauvais état, en particulier sous le rocher mais Maurice y travaille (c'est le mur Maurice3).
