Château de Grand-Geroldseck

# **Chronique photo commentée**

***Zone Ardennes***

# Comprendre les fouilles entreprises dans la zone 'Ardennes' de 1981 à 2021

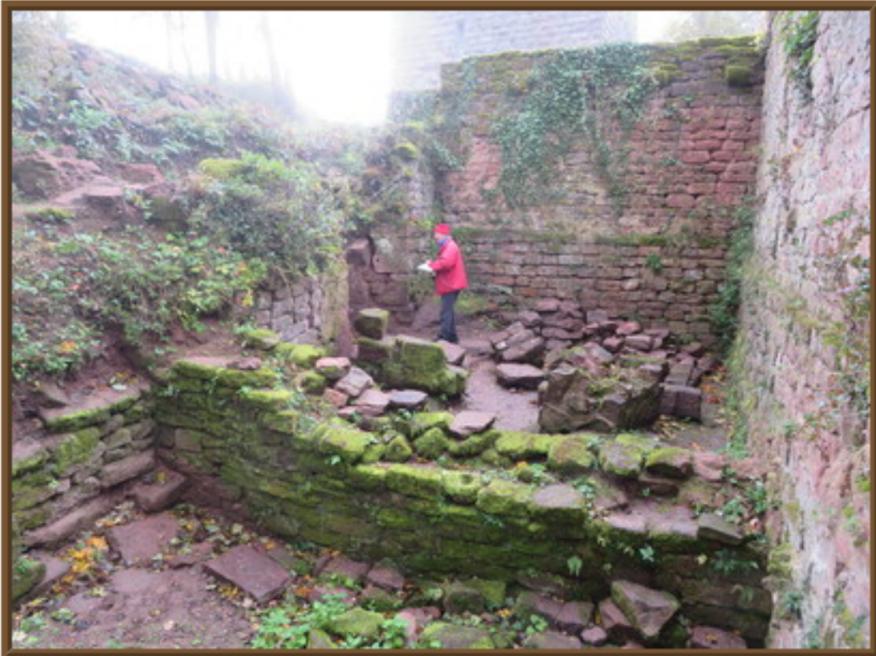
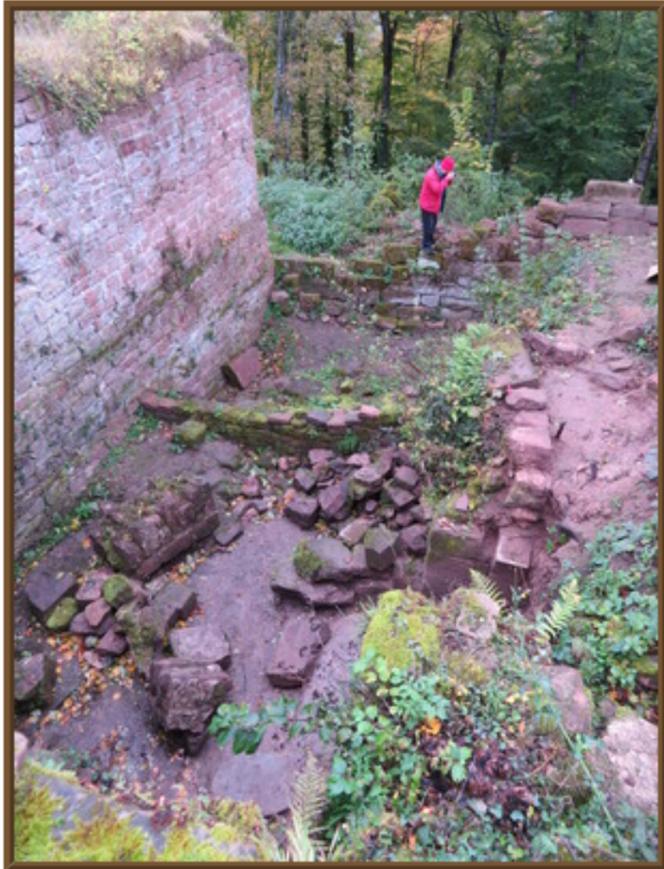
La zone Ardennes, récemment nettoyée par Roger.

En fait elle a déjà été fouillée en 1981 par René Kill, et des plans et dessins ont été faits par Bernard Haegel (voir [RapportDeFouilles/1981\\_Kill](#))

En 1981 n'a été dégagé que la partie supérieure qui correspond à la partie blanche du mur. Ce que l'on voit ici sont en fait les caves. Comment était le plafond/plancher ? Le sol était-il sur des poutres ? Où sont les corbeaux ? Ne serait-ce que le petit rebord le long des murs ? Ou alors la cave était déjà comblée ?

Le plus troublant est que le mur de séparation des deux salles était à 4 m du mur sud alors qu'il est à 5,70 m aujourd'hui. Celui à 4 m a disparu ! Remarquons quand même que les deux murs de séparation sont bien dessinés sur le plan de Jean-Michel Rudrauf et Klass Trumpke.

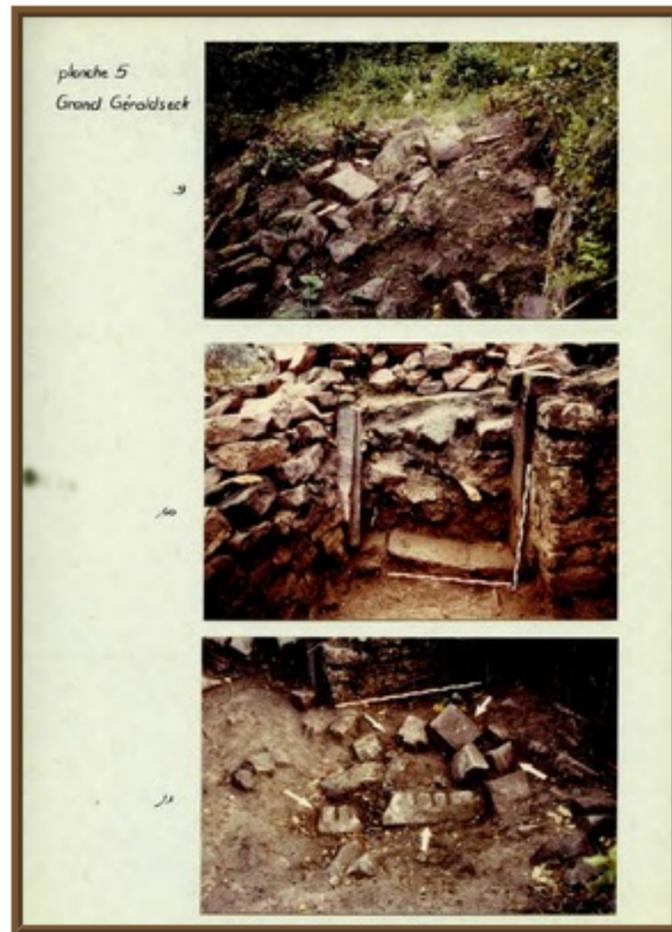
Voici le plan dessiné par Bernard. Attention (on y reviendra), la porte en P4 est celle de l'**étage au dessus**, elle est près du mur de séparation.  
La photo du milieu montre la porte avec le mur de séparation à gauche.

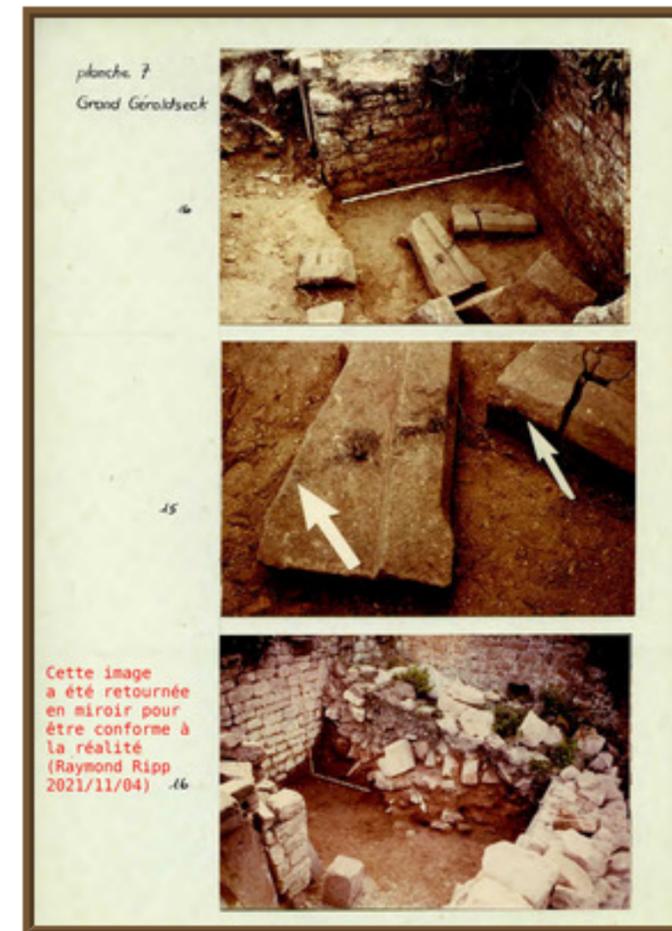
Petite anecdote : En 1981 la porte de l'étage était encore debout. On la voit sur la photo 16 de la planche 7 ... Malheureusement cette photo est en miroir ... il faut la retourner comme indique sur la planche de droite. Et du coup on comprend que le montant droit (en entrant) reposait bien sur le mur de refend qui montait bien plus haut alors.

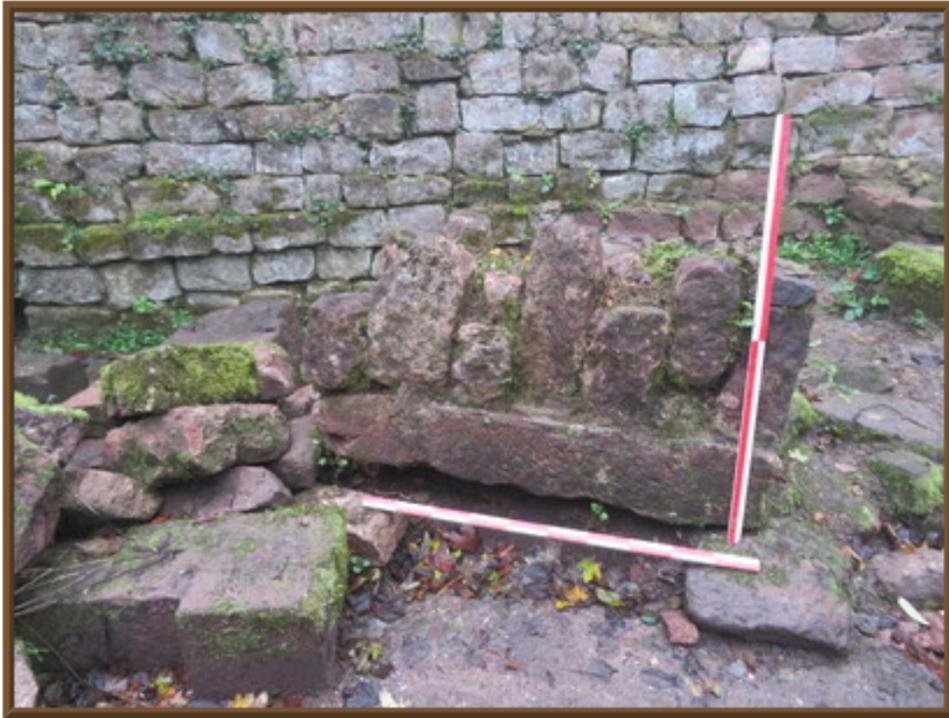
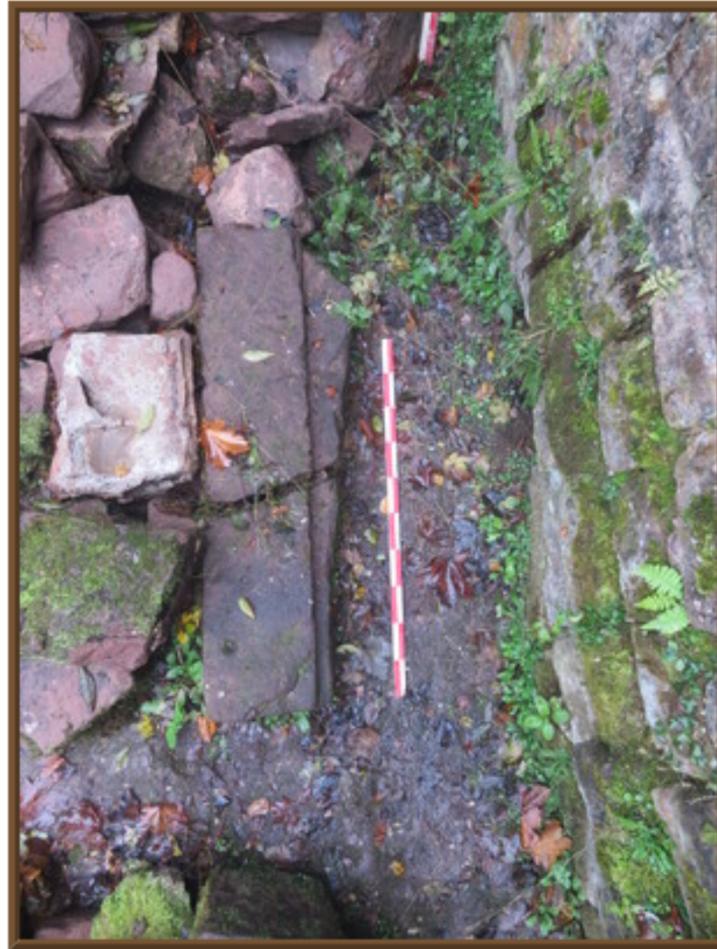
Voici les éléments d'architectures répertoriés dans le rapport de fouille 1981\_Perals que nous avons retrouvés. La porte de l'étage :

Les montants gauche et droit (en entrant) de la porte de l'étage. Le montant gauche a dû être maçonné avec du béton. Le montant droit est malheureusement cassé. Nous avons aussi retrouvé le départ de voûte du montant gauche.

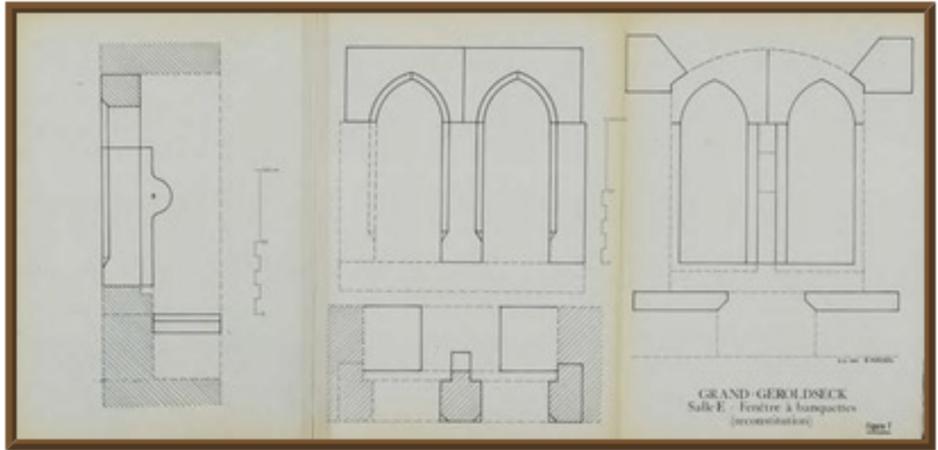
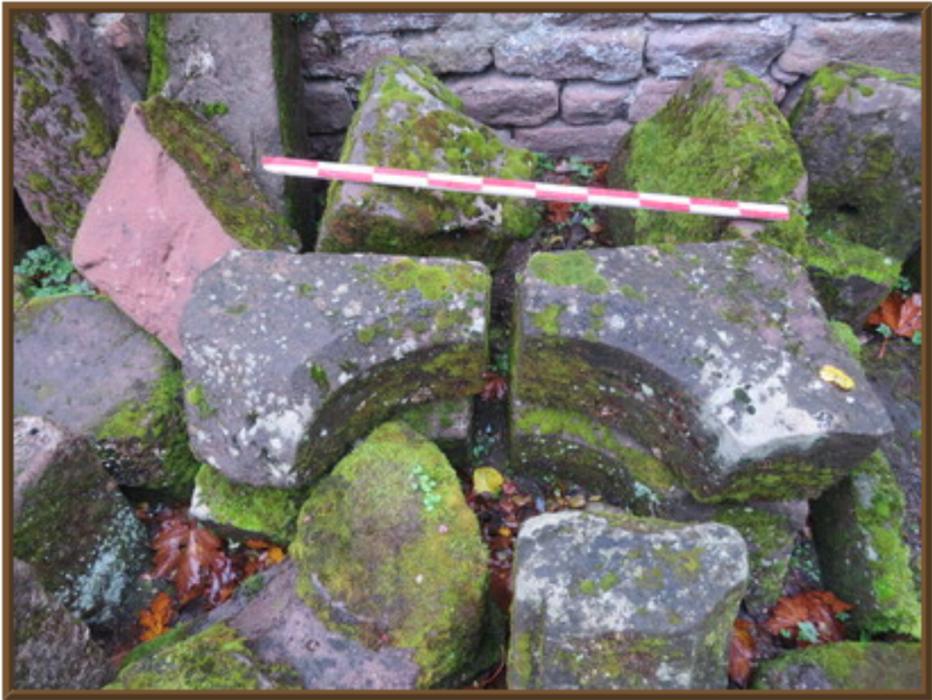
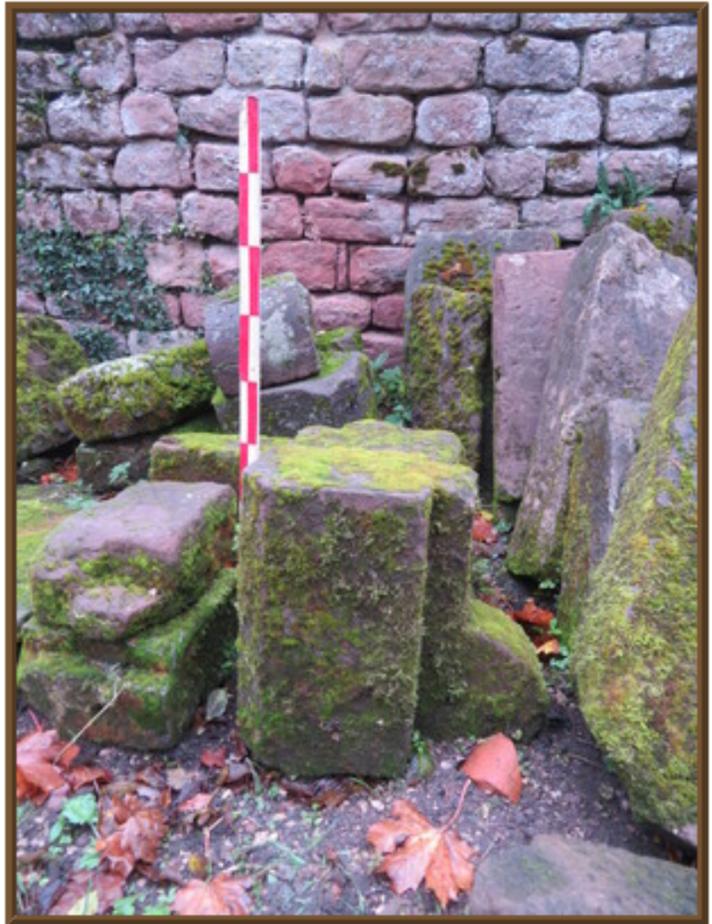
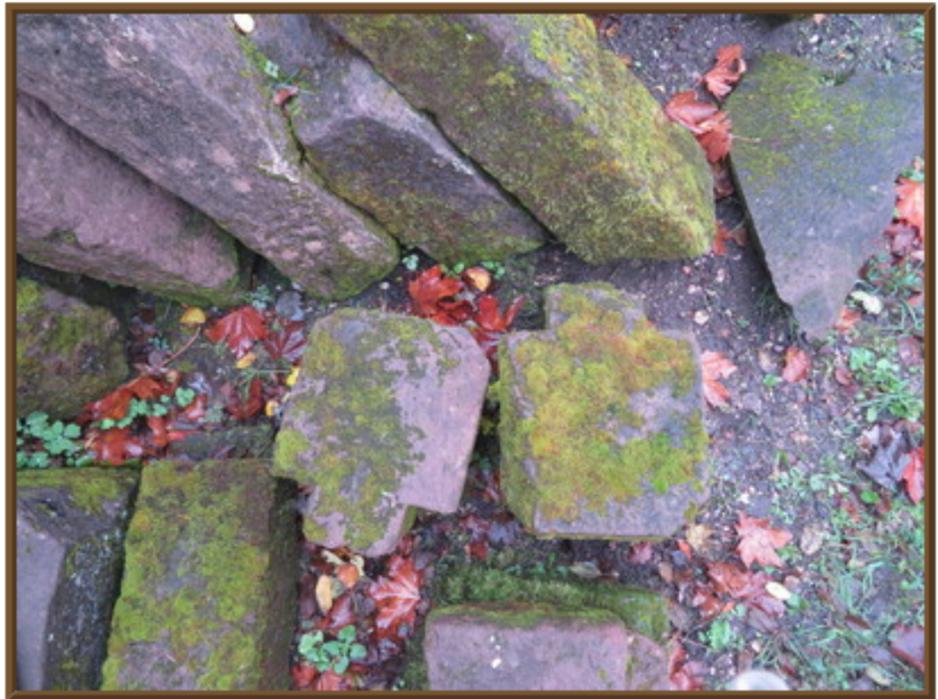
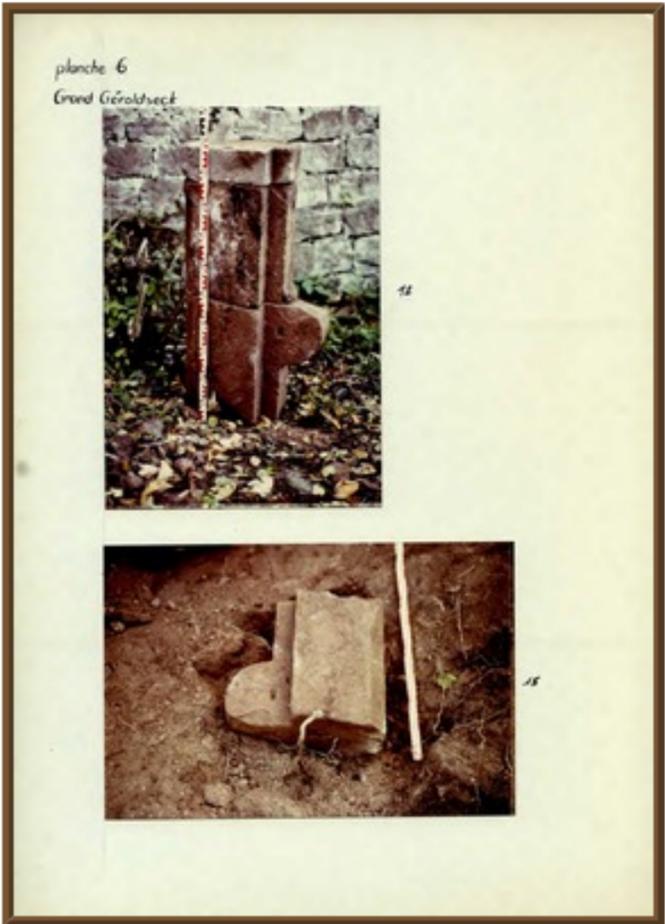
La fenêtre à banquette: Elle devait être encore un étage au dessus. Voici les 2 hauts et le meneau avec gâche.
