Château de Grand Geroldseck

Chronique Photo Commentée

Enceinte Nord

contribution des bénévoles

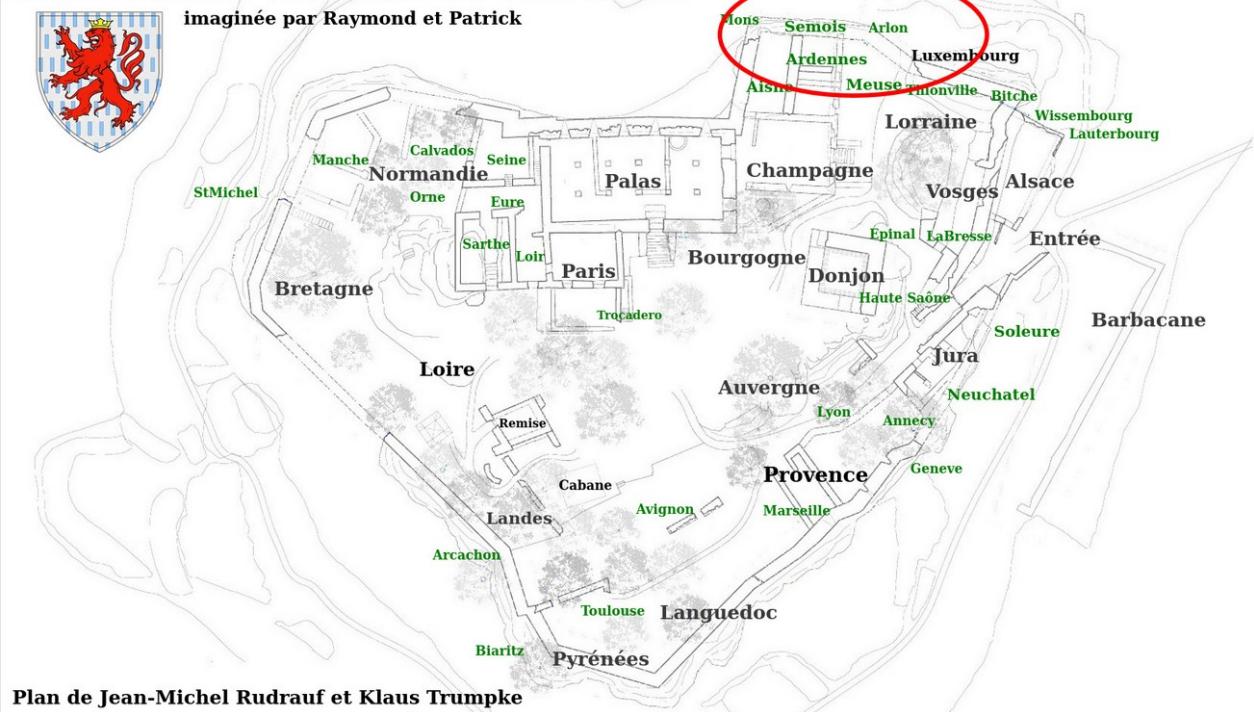
Nomenclature des zones du Geroldseck

La zone qui nous intéresse est entourée de rouge (le nord est en haut)

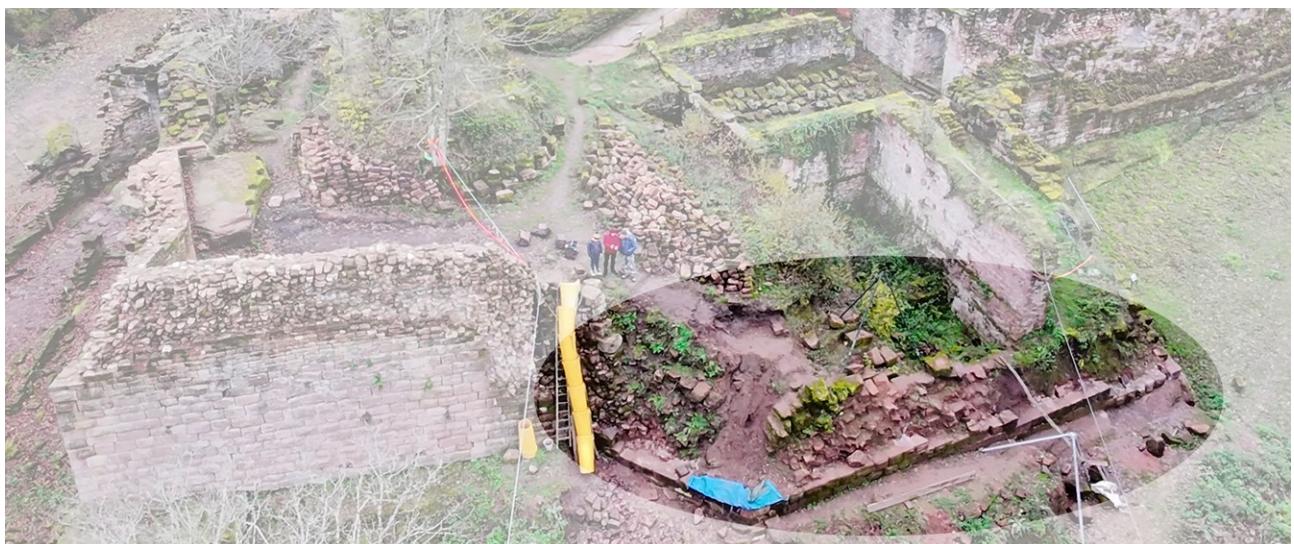
Vue aérienne de l'enceinte Nord, prise depuis le nord (le nord est en bas)

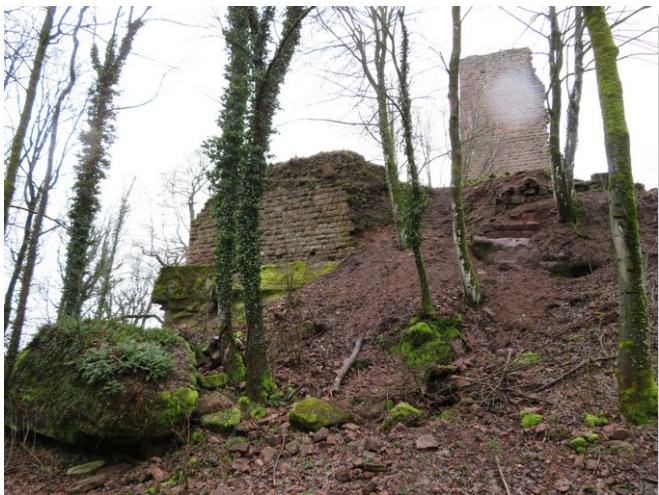
Le côté Est de l'enceinte Nord en février 2020.

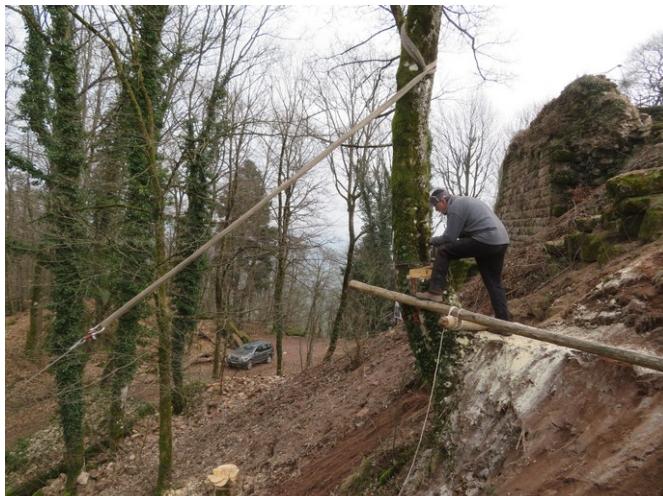
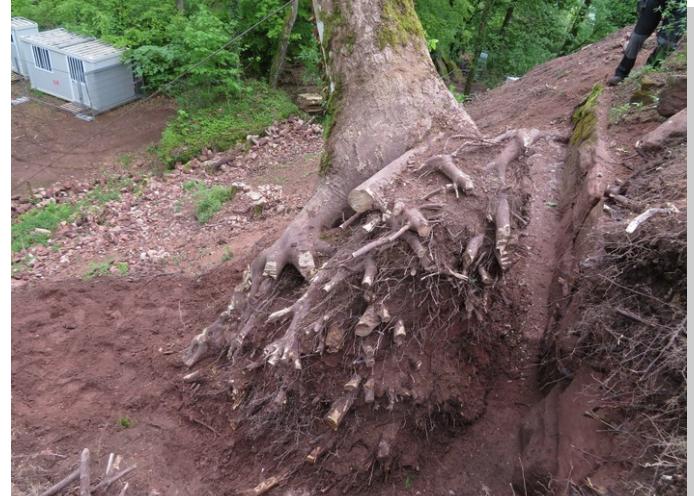
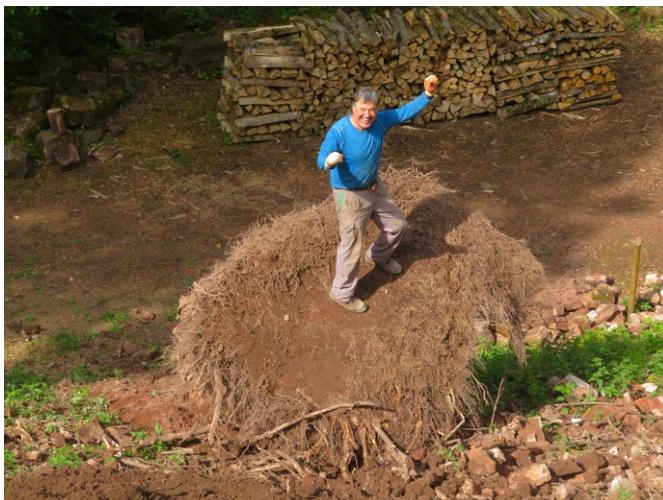
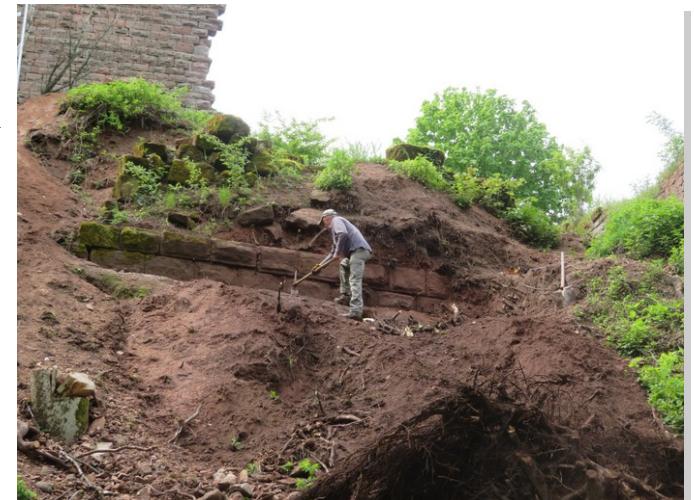
La souche ci-dessous n'a heureusement pas beaucoup pénétré le mur d'enceinte et reposait essentiellement sur le rocher.

La base du mur d'enceinte est maintenant bien visible.

Pour dégager la vue et préparer le terrain nous avons procédé à l'abattage des arbres et arraché les souches.

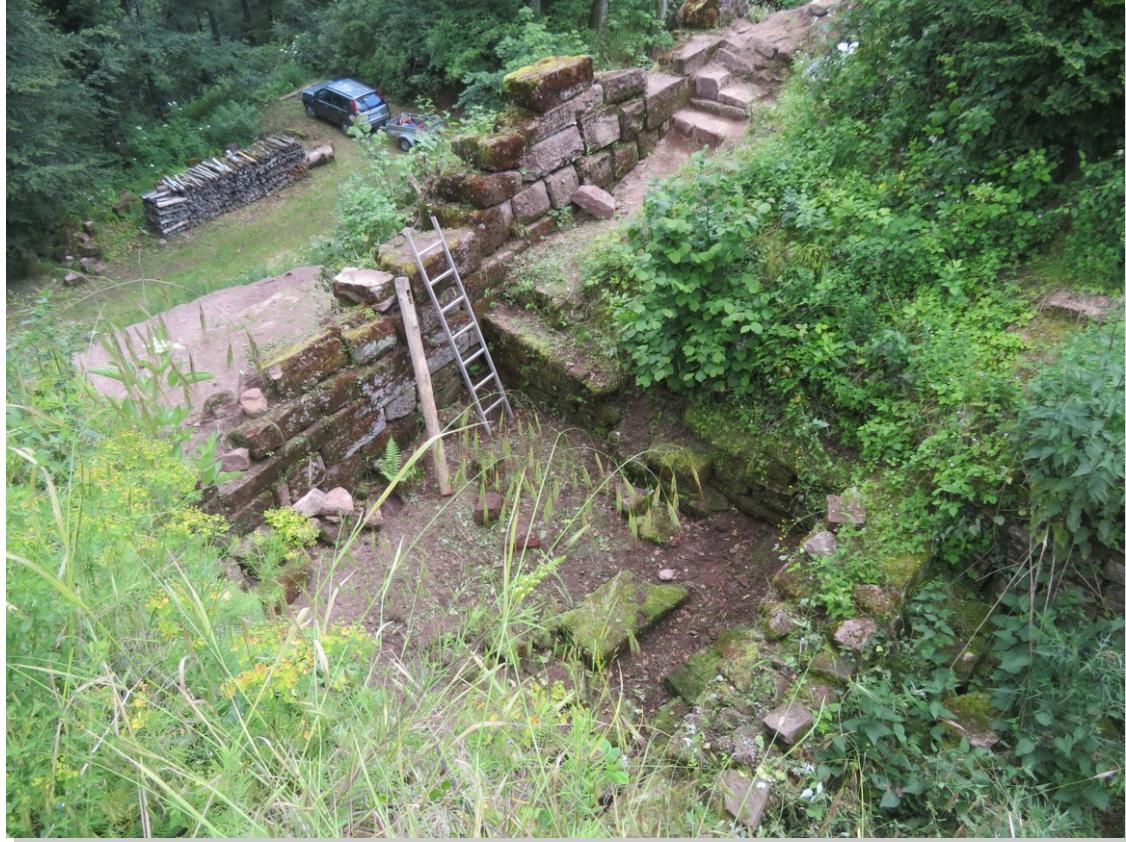
Le parement intérieur du mur de courtine nord.

Avant dépose des blocs supérieurs

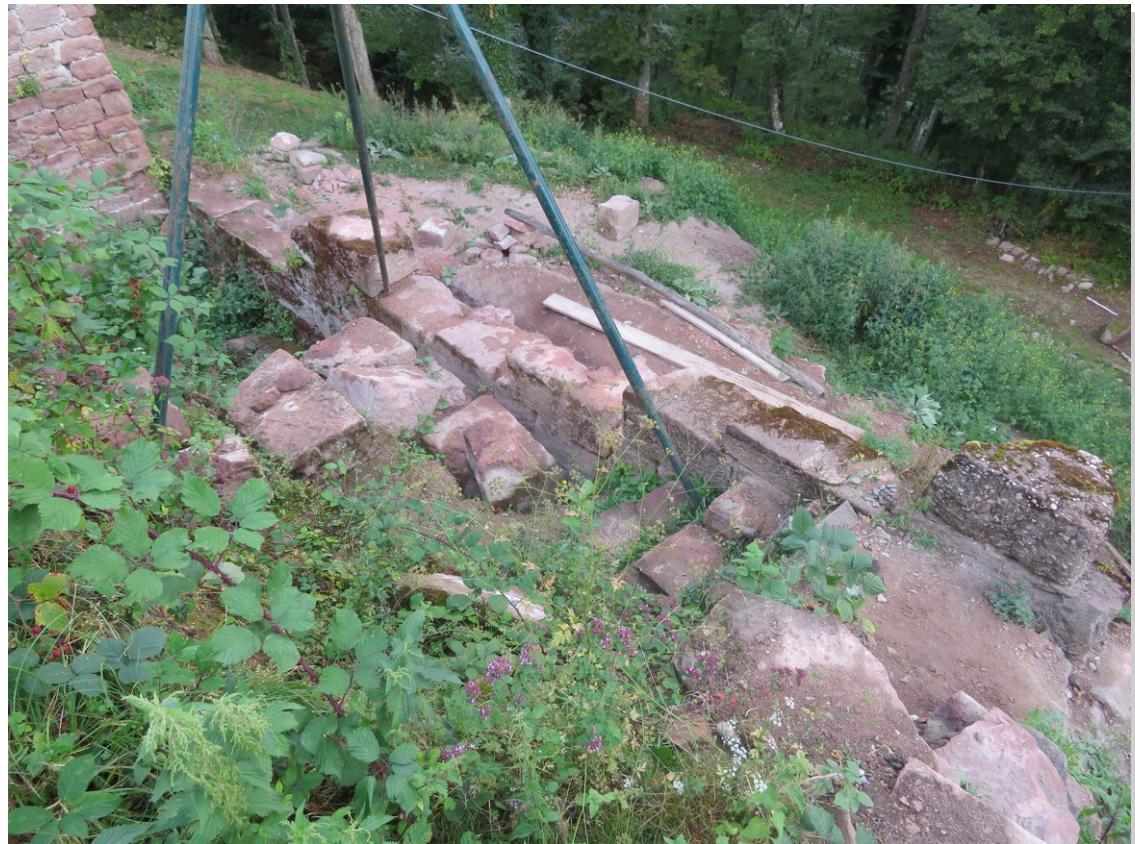
Après dépose. Ils sont entreposés à plat à l'arrière du mur.

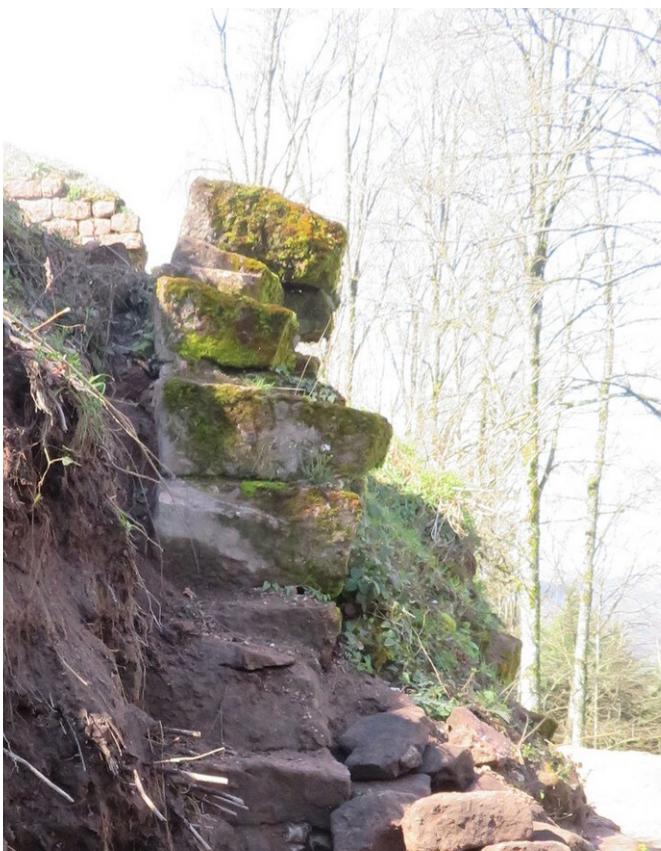
Les blocs supérieurs penchent nettement vers l'extérieur (et ce depuis longtemps).

En gros les blocs que nous avons laissés en place sont relativement bien positionnés. Le dernier à droite ci-dessus à droite sur la photo sera remis en place correctement quand le rocaillage sera fait.

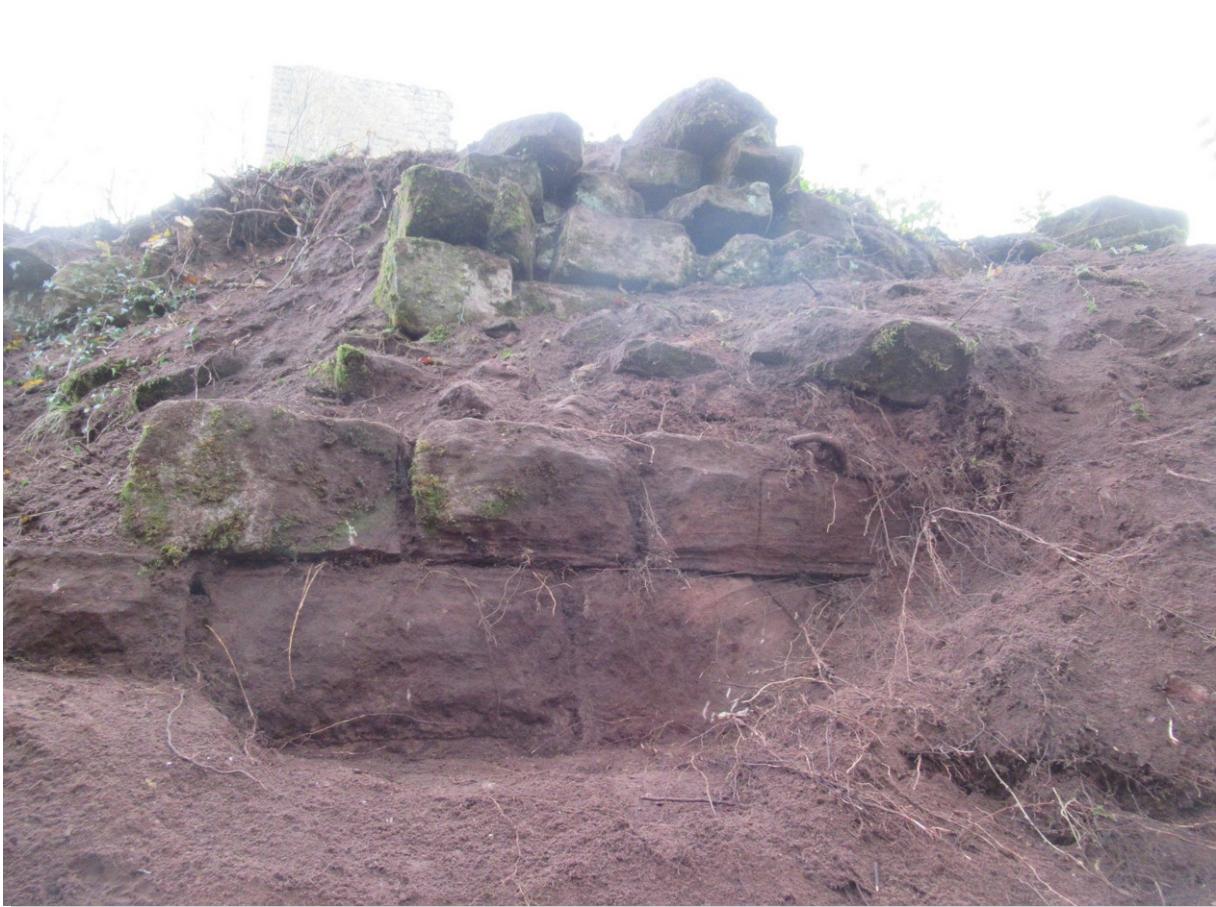
Avant dépose, ci-contre vue de l'Est,
ci-dessous vue du Nord.

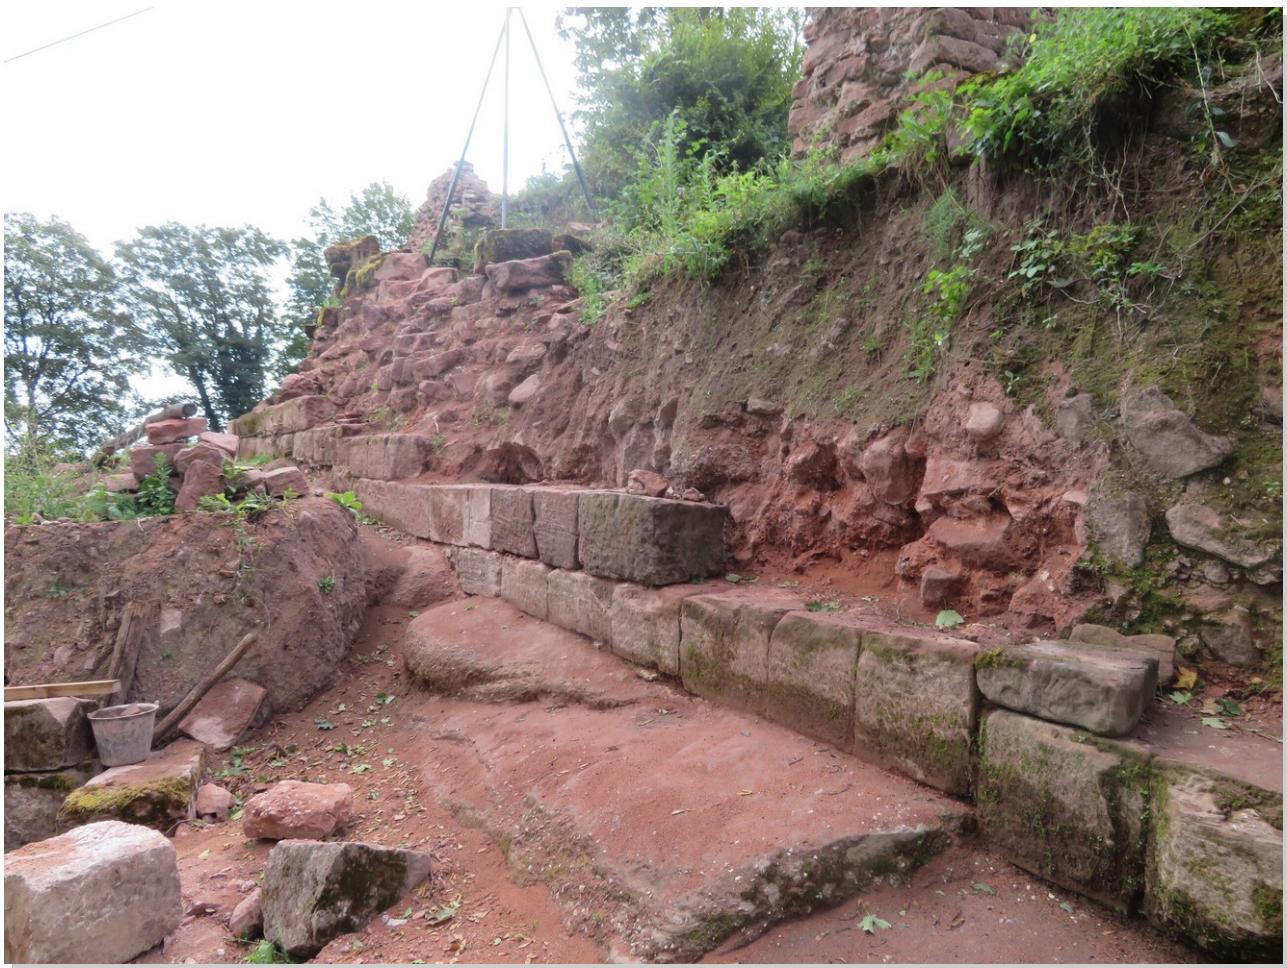
La base du mur repose sur le rocher

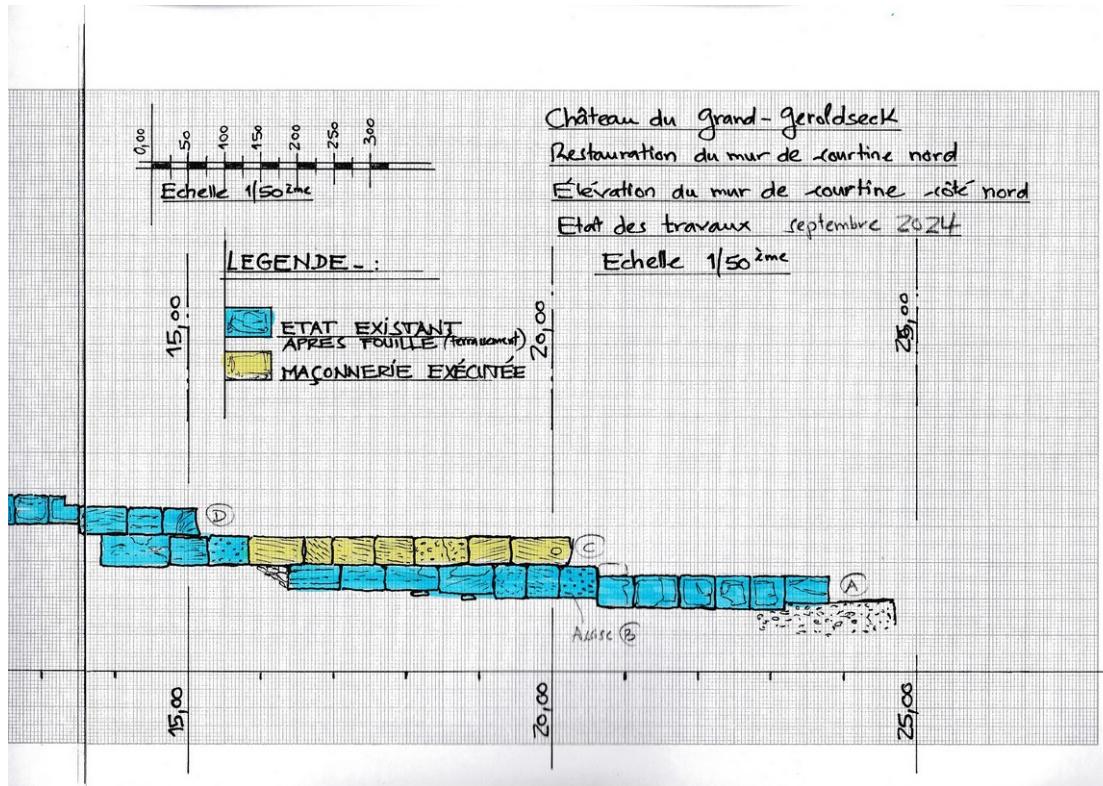
Voici les blocs que nous avons rajoutés : (les deux dessins sont de Roland Schoen)

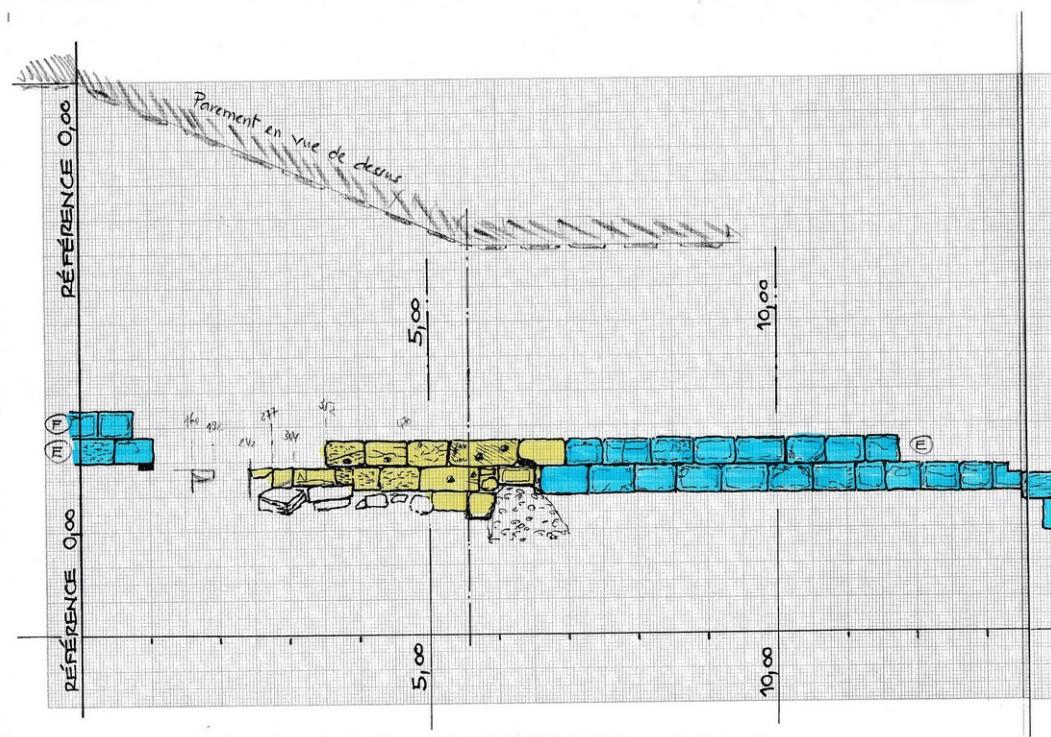
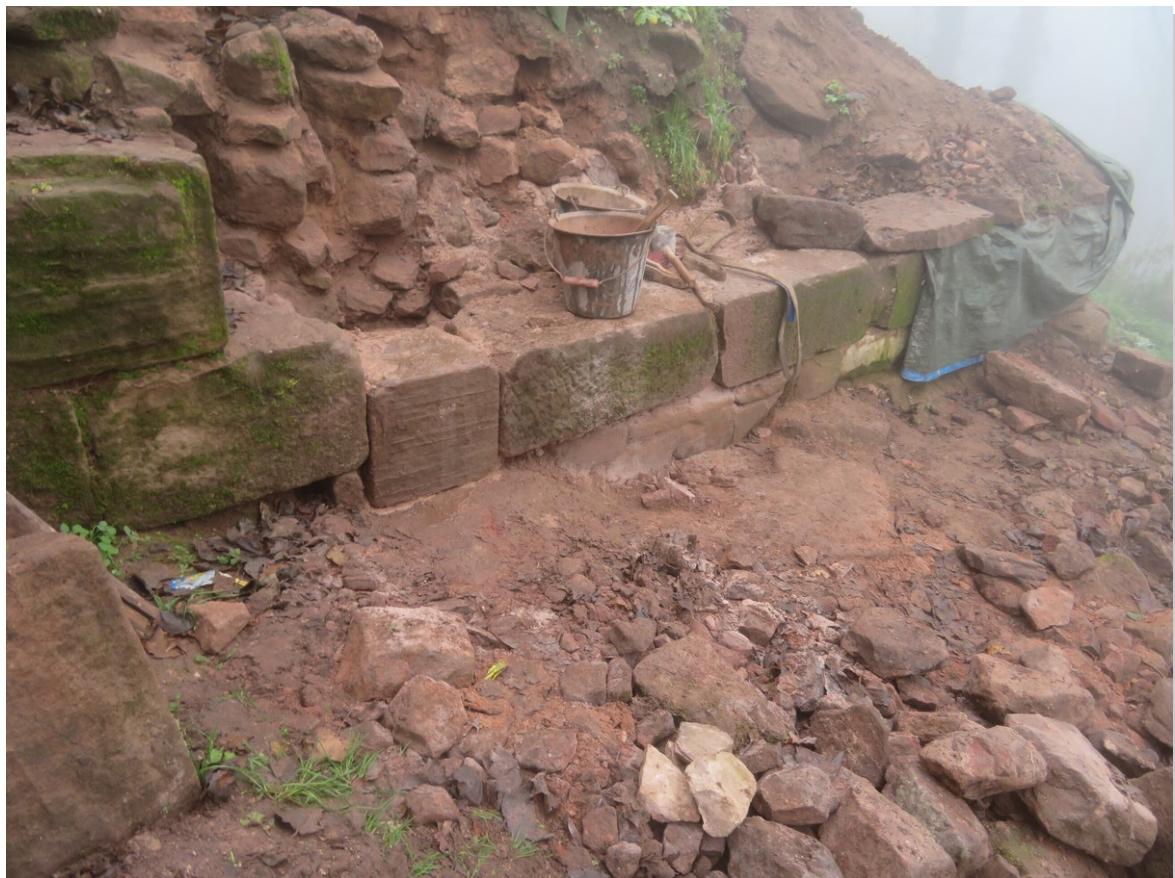
... et dans la partie côté Est (le dessin n'est pas à jour, la jonction est faite):

Nous disposons de suffisamment de blocs (lisses ou à bossage) pour rajouter, suivant le cas, une, deux ou trois assises sur le parement extérieur. Ces blocs viennent majoritairement du dépôt que l'entreprise Schwartz avait créé suite à la restauration du mur extérieur du Palas mais aussi de ceux que nous avons trouvés sous le mur primitif à gauche de l'entrée lors du décaissement du talus.

Nous avons par ailleurs les pierres de toutes formes pour faire un rocaillage solide sur ces assises.

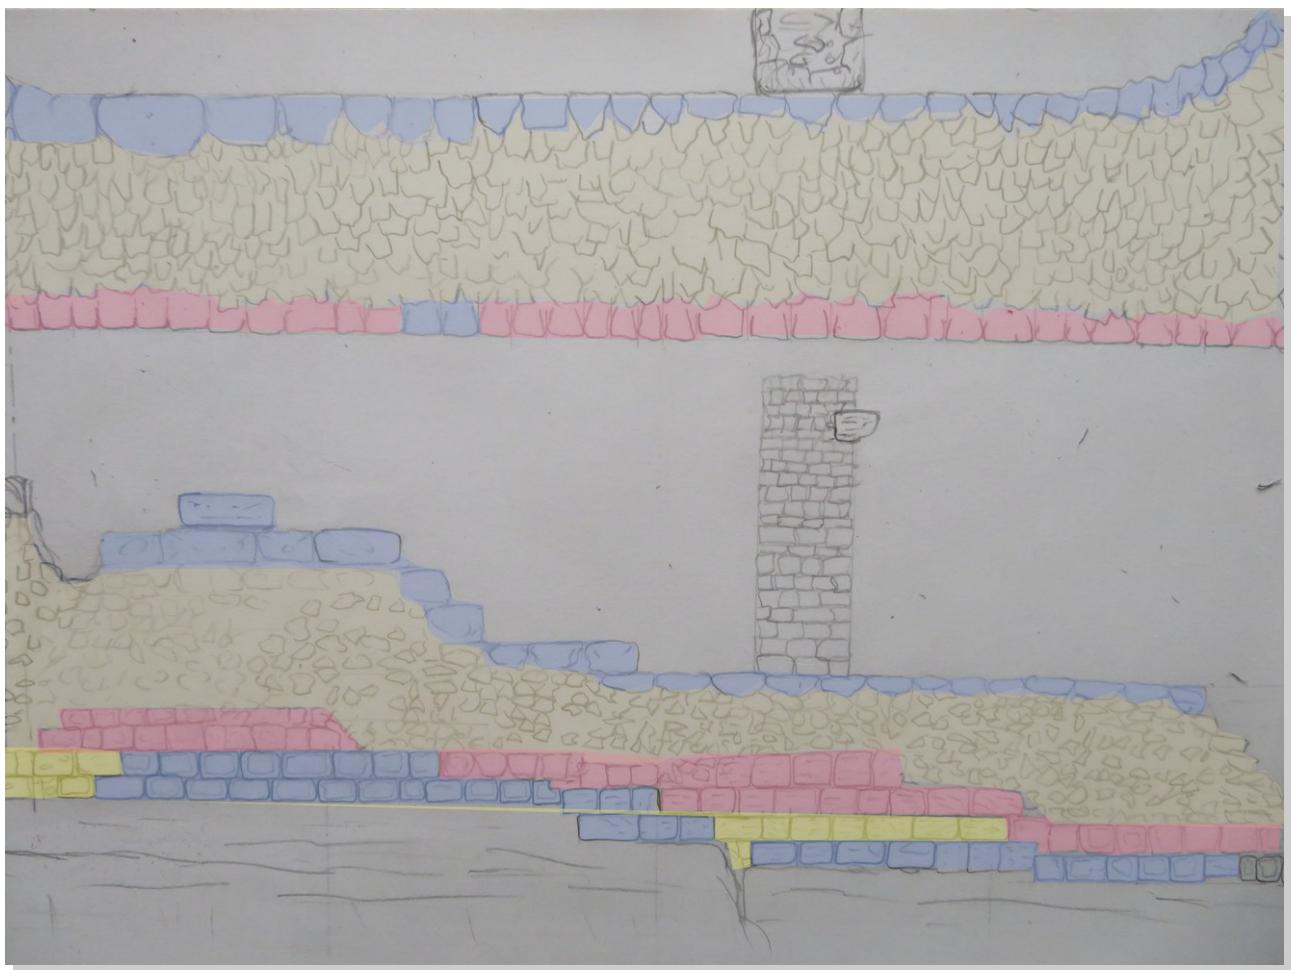
Toutes les bases sont saines et solides. Nous avons d'ailleurs fait un terrassement conséquent sous la base du mur côté Est.

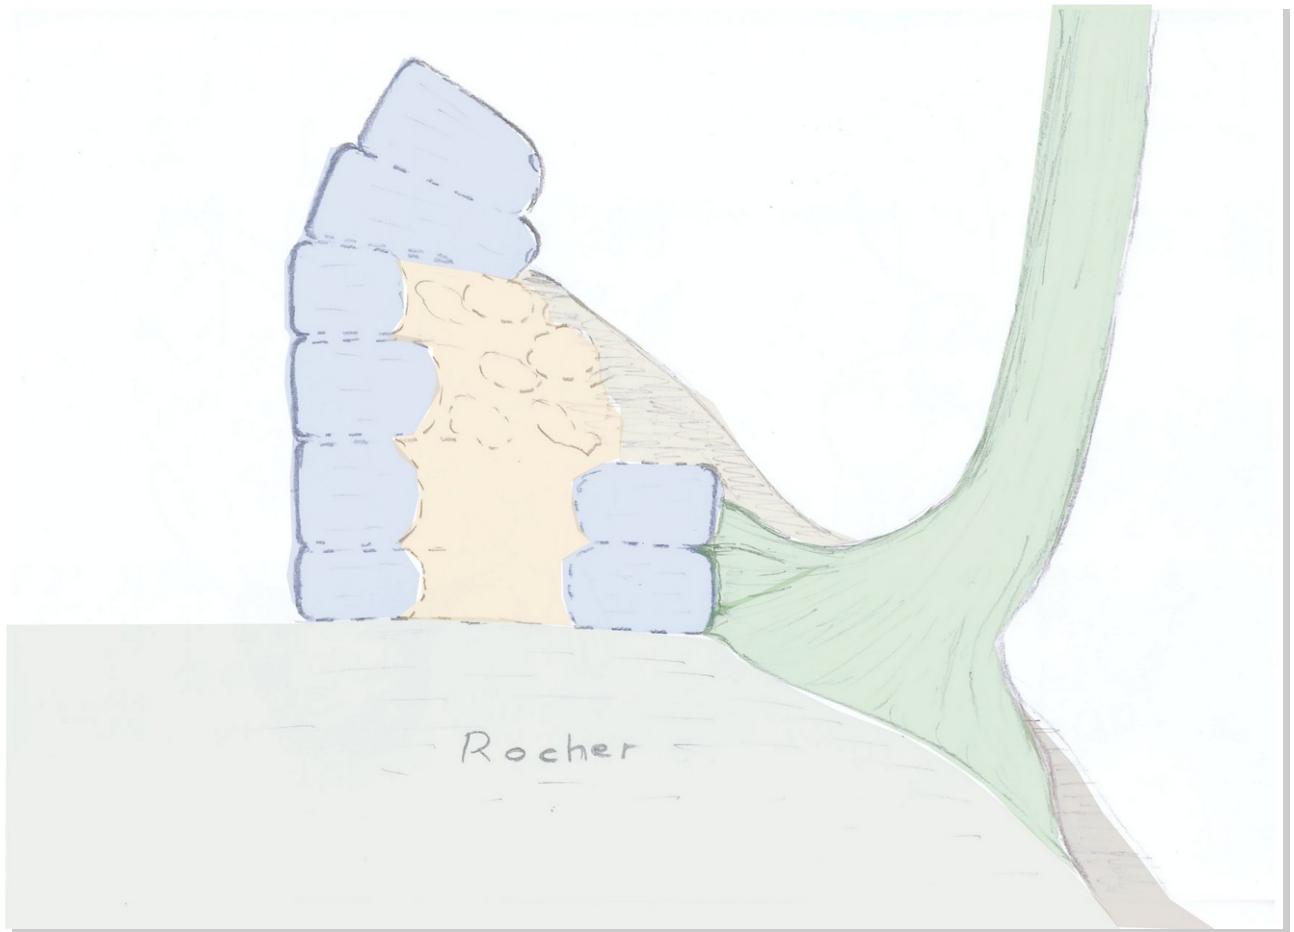
Vue de dessus et vue de face.

En bleu, les blocs existant avant déblaiement. En jaune, ceux que nous avons déjà posés. En rouge, les blocs restant à poser. En pâle, le rocaillage à réaliser.

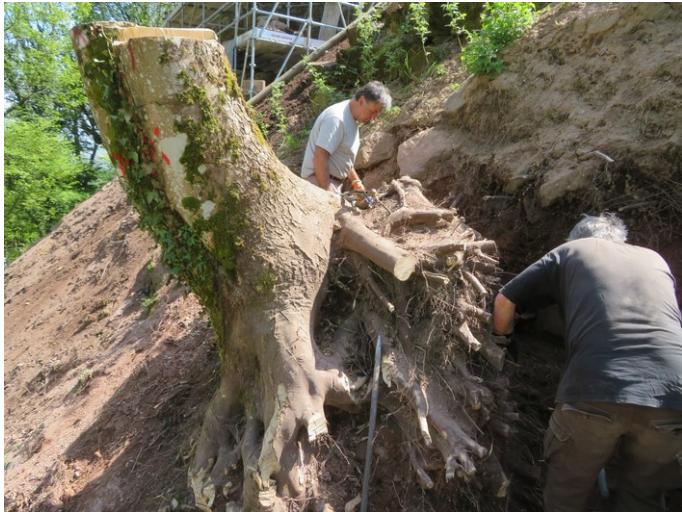
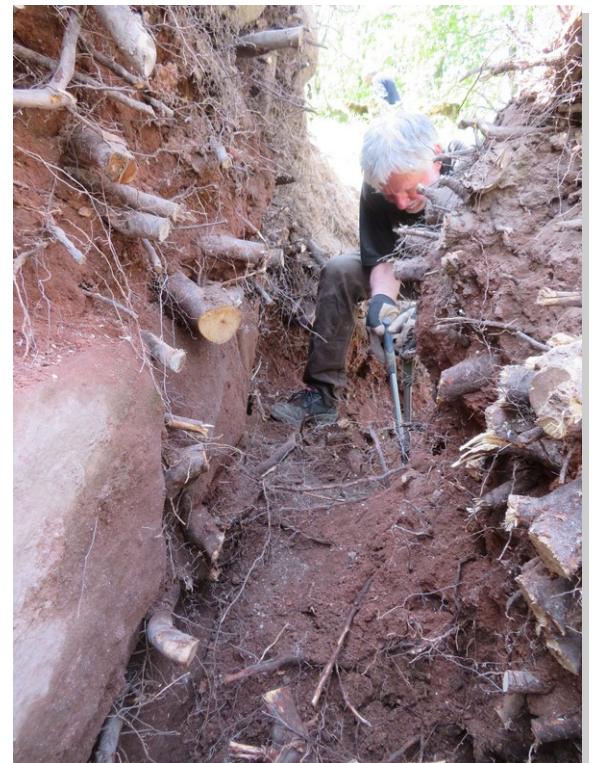
Coupe transversale au niveau de l'arbre que nous avons abattu et dont nous avons déterré la souche. Une éventuelle nouvelle assise sur le parement extérieur et un nouveau rocaillage sont nécessaires pour remettre d'aplomb les blocs en devers du parement intérieur.

Les racines ont en fait bien pénétré le mur :
