**Château de Grand-Geroldseck**  
**Chronique photo commentée**

# **Travaux des bénévoles de 2022 à 2025**

**réalisés par l'association ProGeroldseck**

**Période concernée 2022 - 2025**

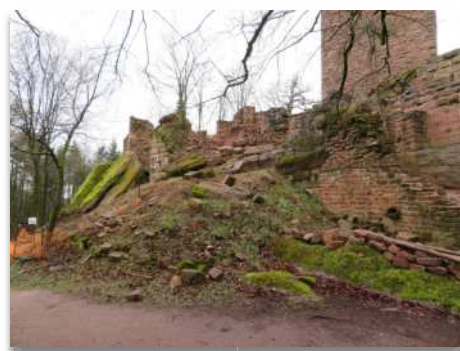
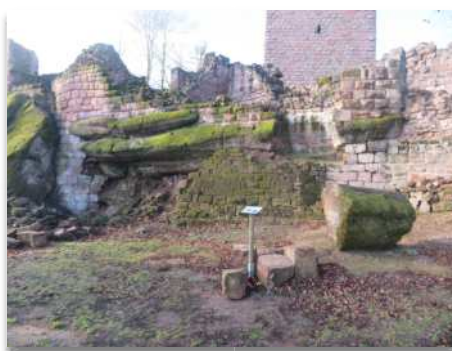
En octobre 2023, assistés par la pelleteuse de l'entreprise Rauscher, nous avons pu déblayer le talus sous le rocher. Nous avons ainsi découvert de gauche à droite, la base du mur primitif, la partie *Vaudois* un conglomérat informe en retrait sous le rocher fait de parties de murs qui ont dus être construits l'un sur l'autre (peut-être pour soutenir le rocher), le mur *Neuchatel* fait de gros blocs à la base et de pierres plus petites sur le haut, le gros rocher *Soleure* qui s'est détaché et qui a roulé sur la talus. Lors du décaissement du talus nous avons veillé à garder toutes les pierres qui s'y trouvaient, celles du mur primitif et celles des murs de soutènement.

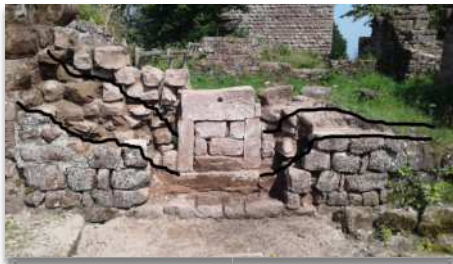
Juin 2021 le bas du mur est disloqué ... et il fait un ventre.

Nous avons démonté toute la partie risquant de s'écrouler et avons découvert une espèce d'"arche" à l'intérieur du mur. (voir [toutes les photos.](#))

M. Dufour, architecte en chef des monuments historiques, nous a demandé de laisser en place cette arche et même de la mettre en valeur comme indiqué sur la photo ci-contre.

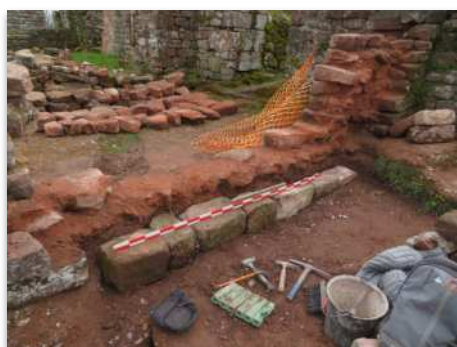
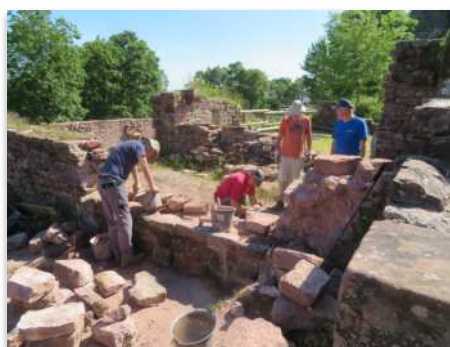
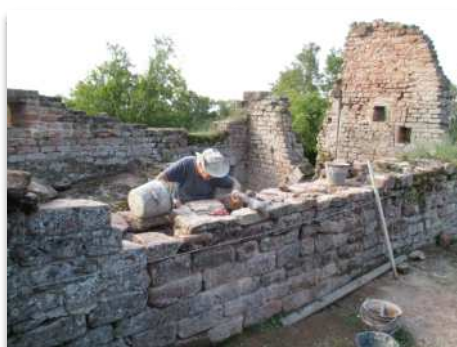
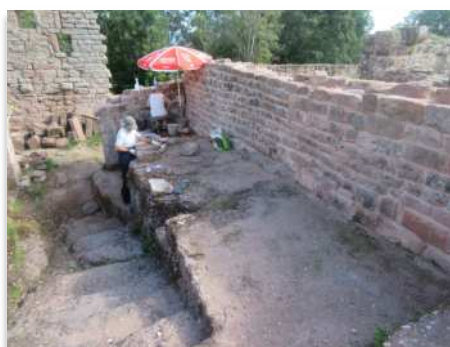
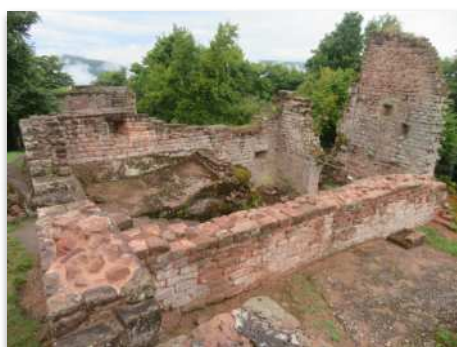
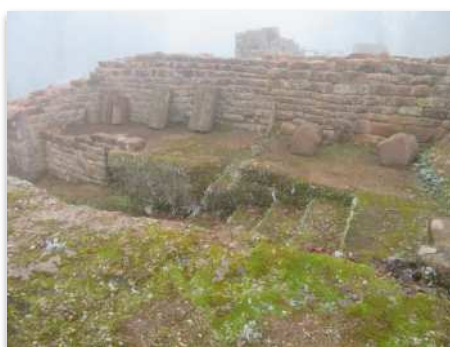
Le parement Ouest du mur séparant la Sarthe du Loir s'est écroulé en janvier 2023. Les pierres du parement Est sont encore en place mais ne sont plus très stables.

Nous les avons numérotées et procédé à un démontage complet en prenant bien soin de les disposer pour les remettre à leur place d'origine.

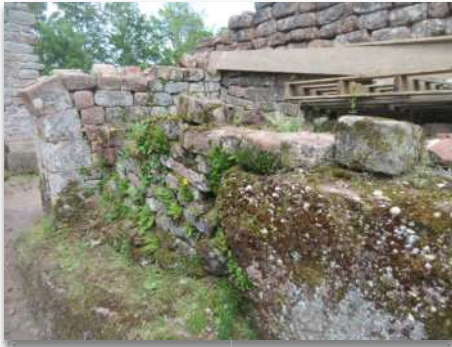
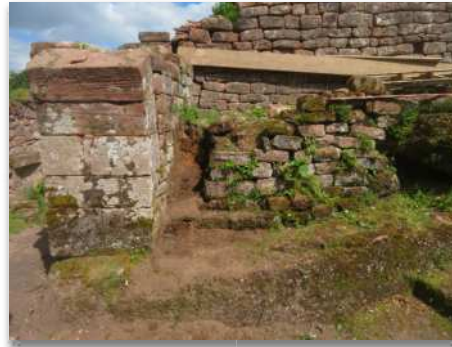
Nous avons aussi consolidé l'extrémité Nord, en T, du mur du Perche donnant sur la zone Eure. Le mur présentait un ventre et risquait l'écroulement. (voir les photos

Nous avons démonté et remonté les pierres des parements Nord et Sud sans toutefois toucher aux gros blocs des montants latéraux. On voit ici la face Nord avec les pierres numérotées avant démontage.

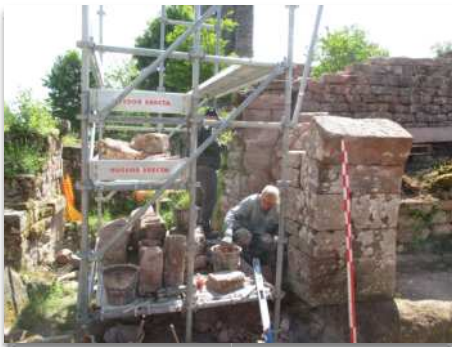
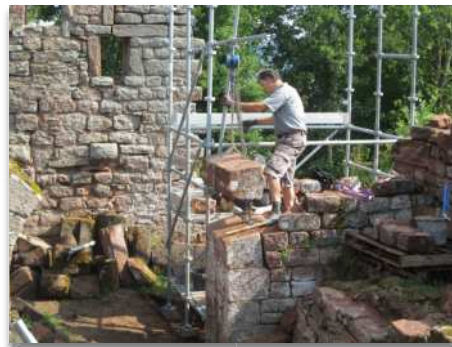
Par ailleurs nous avons reconstitué le mur de soutènement de la plate-forme à droite de l'escalier en Sarthe, ce mur, en très mauvais état, prolonge le rocher dans lequel ont été taillées les marches.

Sur la photo ci-dessous on voit que toute la partie centrale du parement Nord a été déposée. Du côté Sud seules les assises supérieures ont été repositionnées. Ceci nous a permis de refaire correctement le blocage intérieur et le rocaillage sommital.

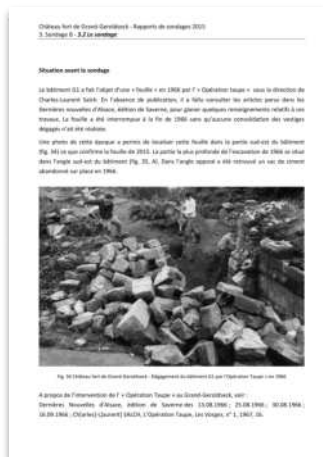
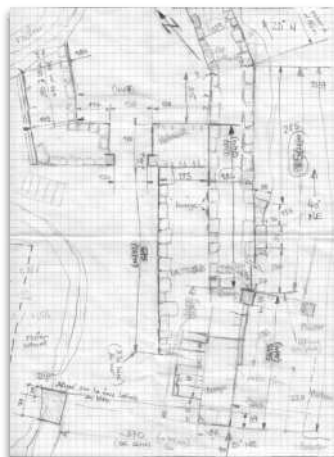
A gauche photo prise, du pied du Donjon en direction Nord-Est, en 1966 lors des fouilles de l'Opération Taupe sous la direction de Charles-Laurent Salch (DNA 13/08/1966)  
A droite relevé de Roland Schoen, montrant en haut à gauche le mur *Remiremont* en L bordant la porte *Cornimont* donnant accès à la pièce *LaBresse*.

On voit sur la photo de 1966 que le départ de voûte du côté Est de la porte est encore présent.

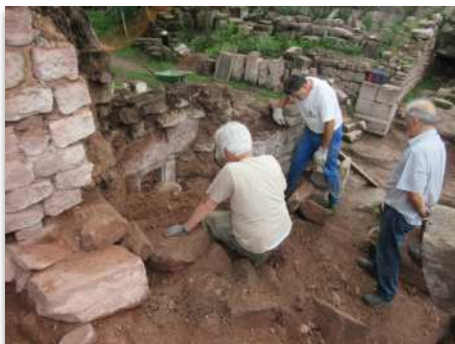
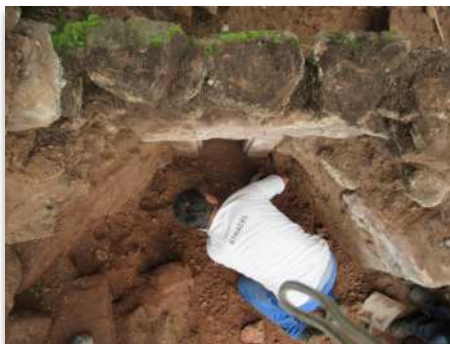
Lors de la fouille du dispositif d'entrée 2018 nous avons mis à jour, dans le mur perpendiculaire à l'enceinte Est, une fenêtre rectangulaire de 28 cm d'ouverture à encadrement monolythique. Elle a été percée dans le parement extérieur du mur au fond d'une niche aux parois évasées à 45°.

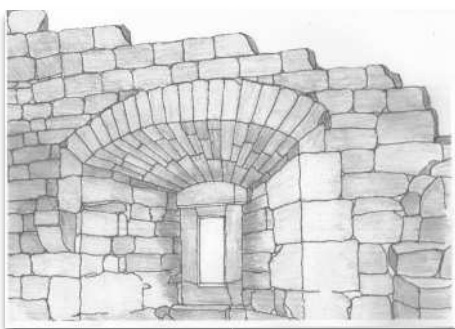
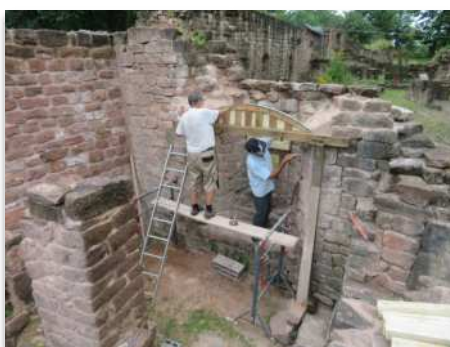
Les pierres de la partie au dessus de la niche n'ont pas pu être identifiées lors de la fouille en raison du chaos de l'effondrement des parties supérieures (voir [Chapelle Toutes les Photos](#))

Les assises des "départ de voûte" sont néanmoins clairement visibles sur la photo ci-dessus. Ceci nous a permis d'imaginer une voûte cônica capable de supporter le poids du mur au dessus.

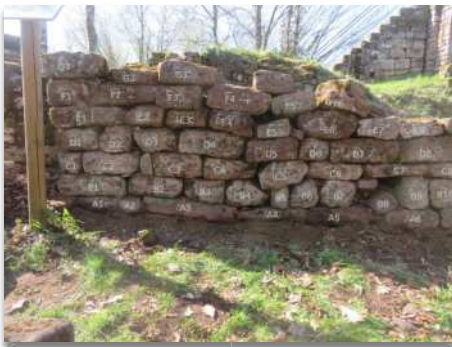
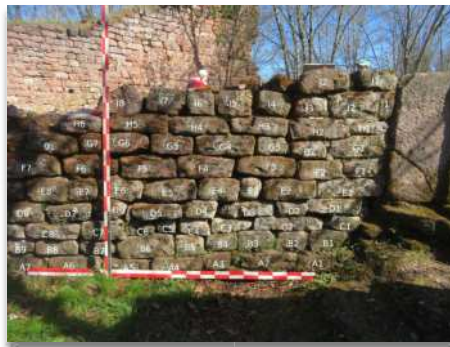
Au vu de l'état général du mur nous avons dû tout démonté après repérage et numérotation des pierres de chaque côté (parement Ouest et parement Est).

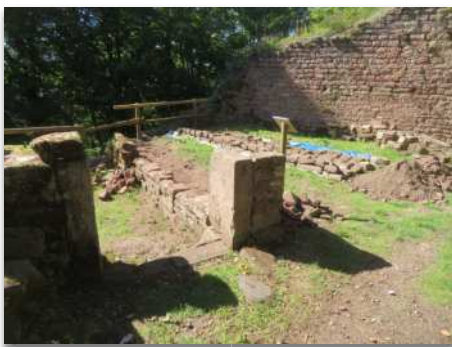
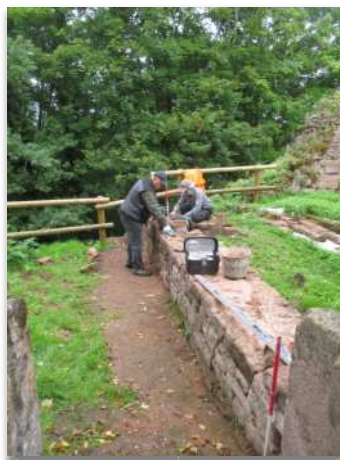
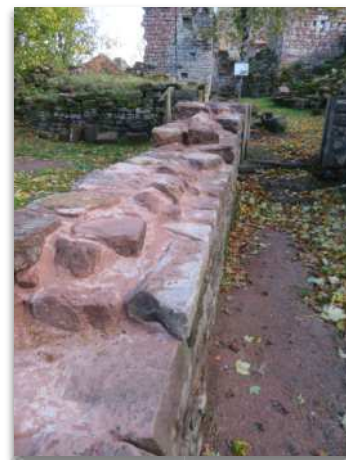
Nous avons aussi fait un sondage sur 30 cm au bas du mur et avons constaté que l'assise était saine.

Le montant de porte à droite en entrant et la partie attenante du mur étaient aussi en très mauvais état mais nous avons pu les consolider en veillant à assurer leur liaison.

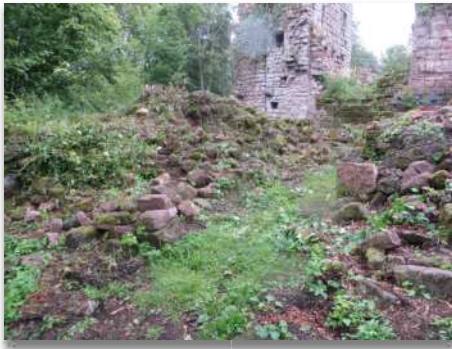
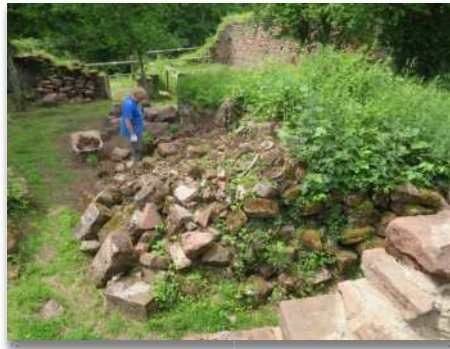
Sous le tas de pierres à gauche la zone *Calvados*, débroussaillée et patiemment mise à jour à partir de 2021.

Dans le tas de pierre se trouvaient de nombreux éléments d'architecture d'origine inconnue.

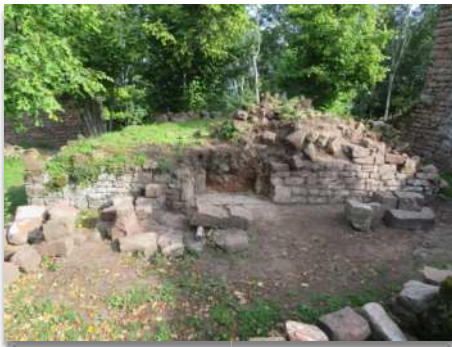
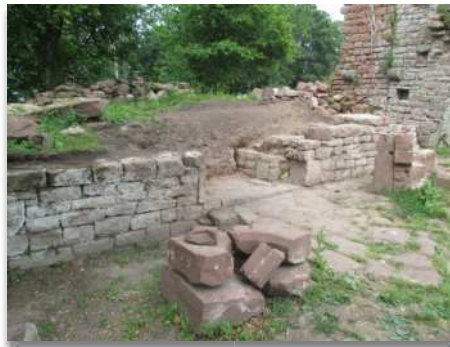
Nous avons dégagé un mur, orienté Est-Ouest, comportant une porte avec un seuil et deux montants assez mal définis.

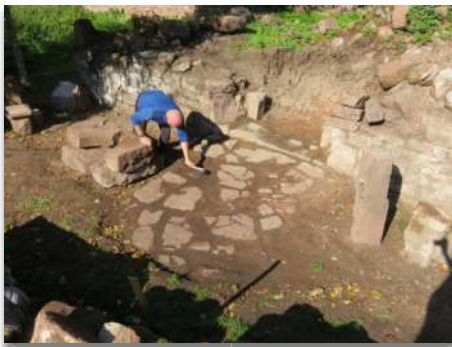
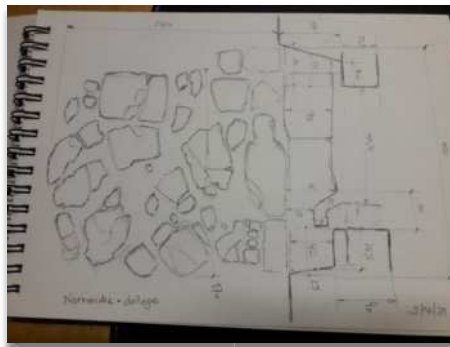
Devant la porte nous avons pu mettre à jour un beau pavage relevé par Roland Schoen qui s'est également occupé de décrire et dessiner les éléments d'architecture (voir [DessinsEtPlans](#))

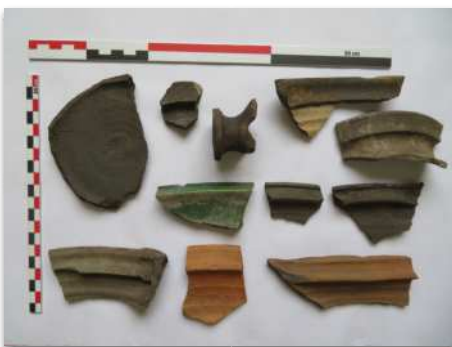
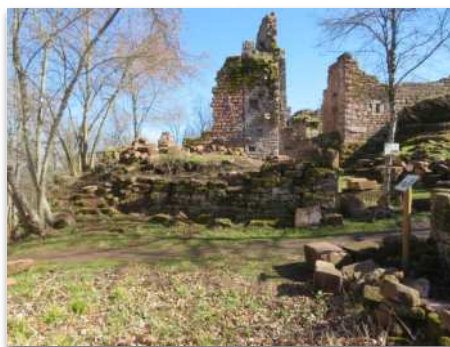
Le mobilier trouvé en surface a été répertorié.  
Le côté Ouest a aussi été dégagé et fait apparaître un mur dont l'état, côté Nord, est assez préoccupant.

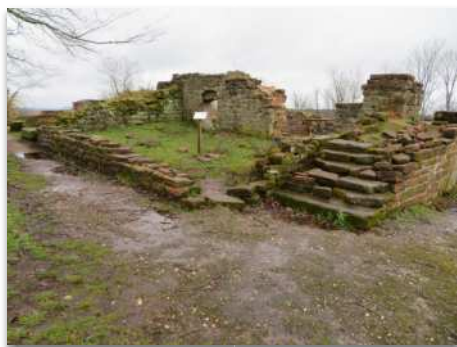
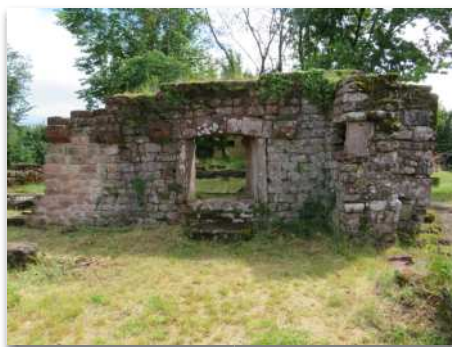
Vues du mur Trocadero depuis le Sud-Est et depuis le Nord.

La partie du mur entre la porte et la fenêtre, ici en clair, avait été consolidée en 2018.
