Château de Grand-Geroldseck

Chronique photo commentée

Décaillement de la zone Thionville

Le long du parement intérieur de la courtine Nord côté Est

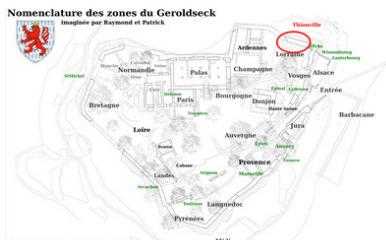
Plan de Jean-Michel Rodrauf et Klaus Trompke

Dans le coin Nord-Est de la courtine, derrière l'éperon Bitche ont été élevés deux murs perpendiculaires avec des blocs à bossage provenant certainement du donjon.

Ces murs sont en fait un empilement irrégulier de blocs sans maçonnerie ni respect de l'horizontale, et sans parement intérieur. Ils délimitent un espace de stockage de 3m sur 9m où ont été entreposées pêle-mêle des pierres de toutes formes.

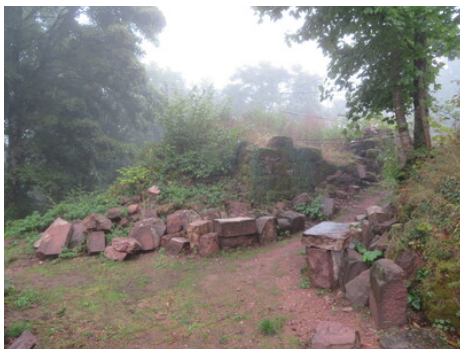
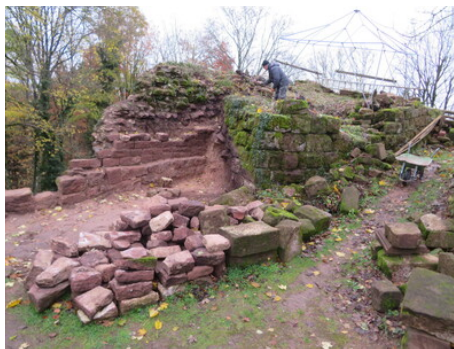
Etat des lieux, à gauche en septembre 2022 puis, à droite en décembre 2022, après dégagement du talus adossé sur la face intérieure du mur d'enceinte Nord et en avant de l'empilement.

Nous avons stocké devant le talus les pierres extraites en 2021-2022 de la zone HauteSaône. Avant de commencer le dégagement nous avons entreposé ces pierres souvent parallépipédiques à faces planes le long du tas de pierres visible ici à gauche.

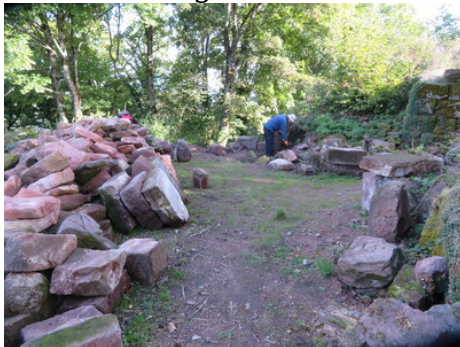
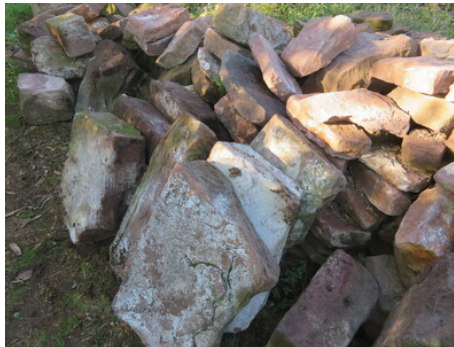
Le talus était essentiellement constitué d'un amoncellement de pierres difformes avec beaucoup de terre et de racines.

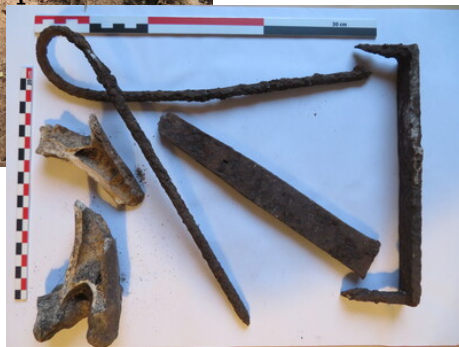
ainsi qu'une date "1860" sur la face latérale.

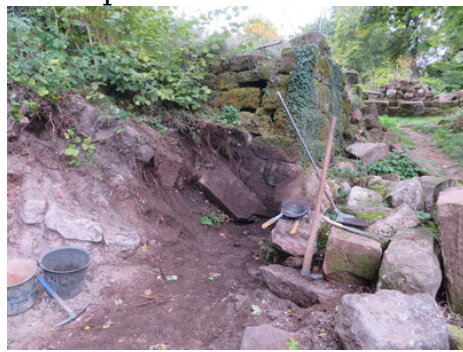
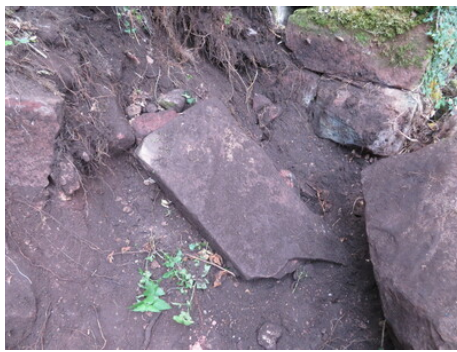
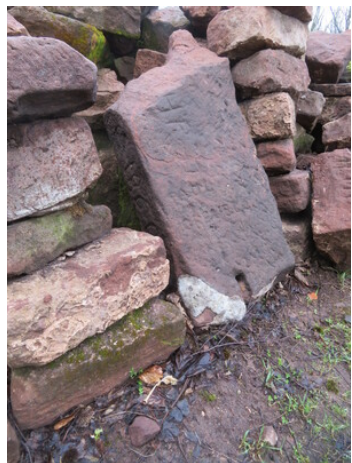
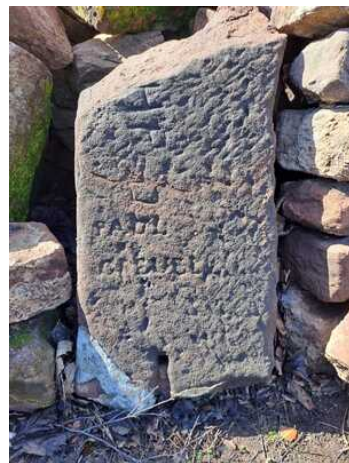
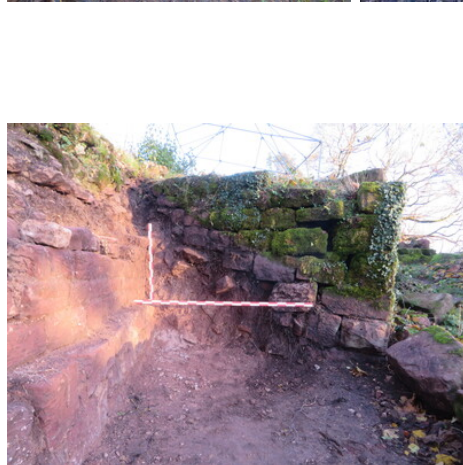
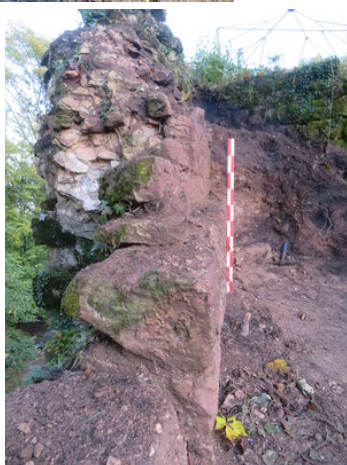
Le parement intérieur du mur d'enceinte contre lequel reposait le talus comporte un décrochement d'une largeur de 20cm.
On voit aussi ici que le "faux" mur a en fait été construit sur l'ancien talus adossé au mur d'enceinte.

c'est tout pour le moment. à suivre
L'extérieur du mur d'enceinte est ici très mal en point avec notamment un gros surplomb qui ne tient que parce qu'il a dû être consolidé avec un mortier

de béton.
